MINISTÉRIO DO MEIO AMBIENTE E MUDANÇA DO CLIMA
INSTITUTO CHICO MENDES DE CONSERVAÇÃO DA BIODIVERSIDADE
PARQUE NACIONAL DA CHAPADA DOS GUIMARÃES

Informação Técnica nº 20/2024-PARNA Chapada dos Guimarães/ICMBio

Assunto: Alternativas técnicas ou locacionais no Portão do Inferno

QUEDAS DE BLOCOS E PROCEDIMENTOS DE SEGURANÇA NA MT 251 ENTRE A SALGADEIRA E A CURVA DA MATA FRIA

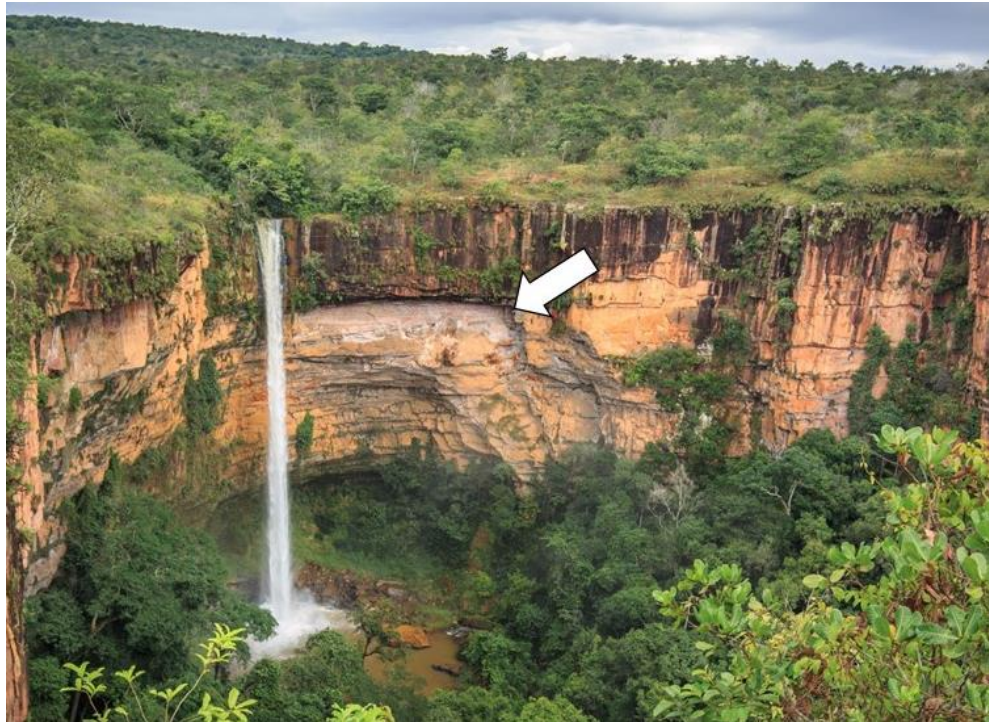
Figura 14: Cachoeira do Véu de Noiva, a seta indica o local onde ocorreu o desprendimento do bloco, sendo a área da escarpa onde possui um arenito com coloração mais clara.

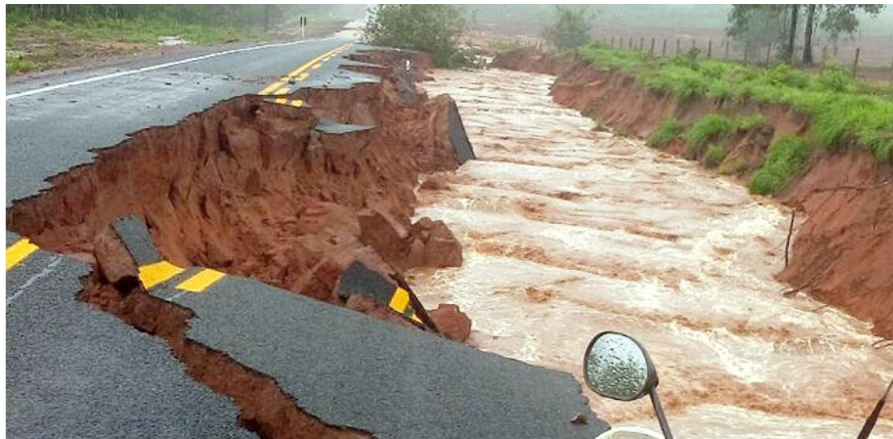
Figura 15: Erosão na MT 020

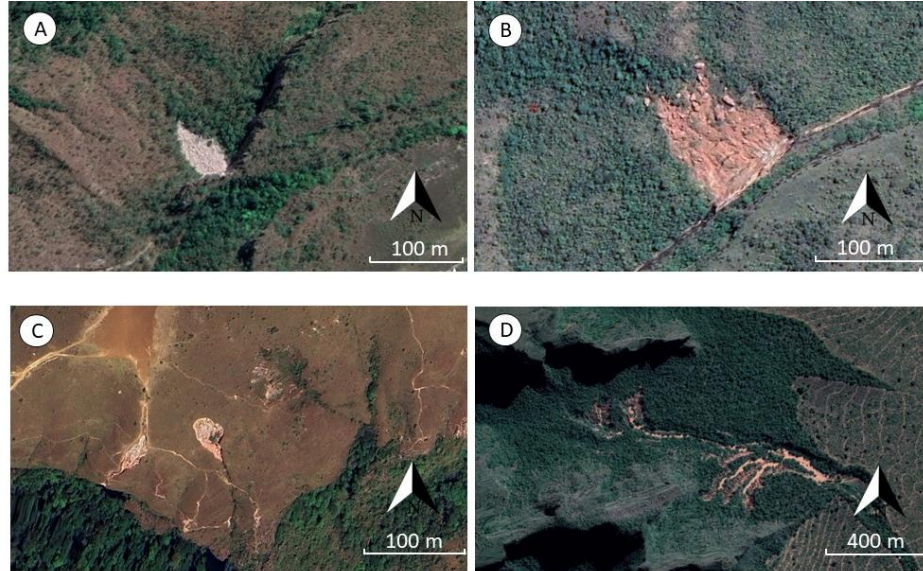
Figura 16: A) queda de blocos relacionados a escarpa da Formação Furnas; B) queda de blocos relacionado a escarpa da Formação Botucatu, atingindo distâncias superiores a 100 metros, com deslocamento de blocos de grande dimensão, que chegam a cerca de 10 metros de comprimento; C) voçorocas no mirante do centro geodésico; D) voçoroca com comprimento superior a 1 km de extensão, desenvolvido nas rochas da Formação Botucatu.

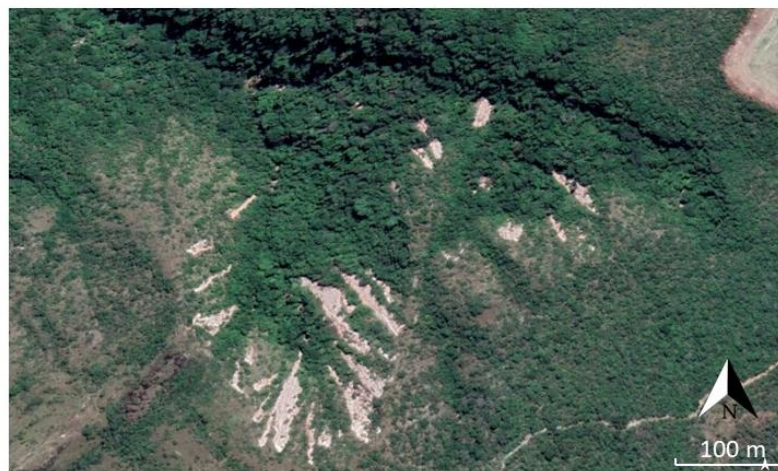
Figura 17: Dezenas de cicatrizes de deslizamentos, com comprimento que chegam a mais de 100 metros, desenvolvidas em morros e morrotes do Grupo Cuiabá.

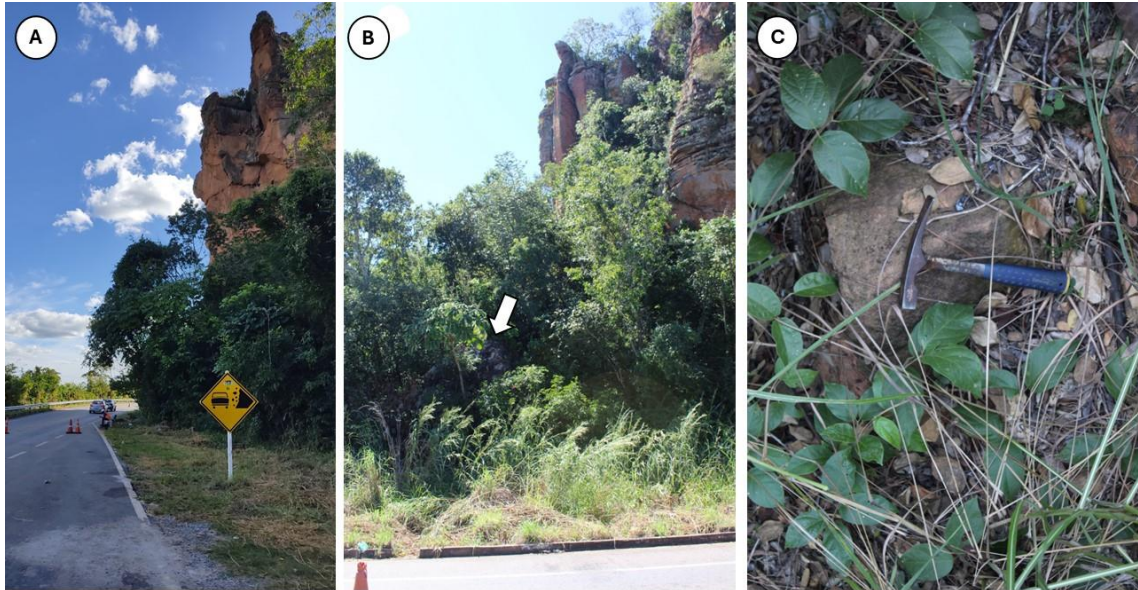
Figura 20: (a) maciço rochoso situado ao lado da rodovia e placa indicativa do risco de queda de bloco; (b) blocos de rocha métrico situado próximo a rodovia; (c) bloco de rocha localizado a margem da rodovia.

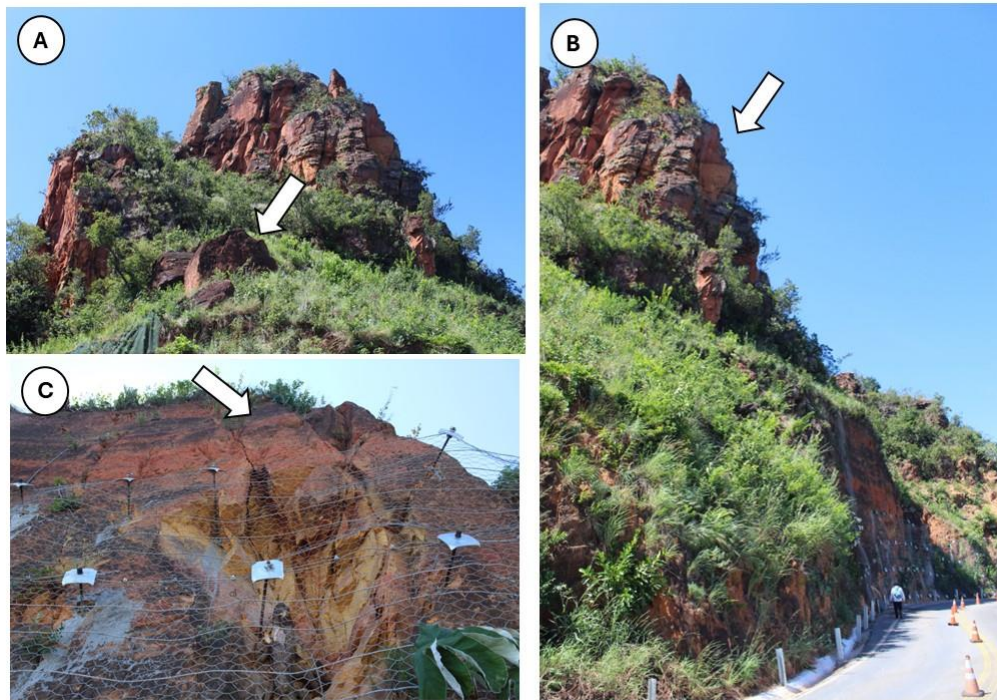
Na área 3 está localizado o Portão do Inferno (Figura 22). Nesta área o limite de dispersão indicado pela área crítica interpola a rodovia por cerca de 150 metros. A escarpa quase vertical está situada a margem da rodovia (Figura 23 B). Além dos blocos que caíram na pista recentemente, existe depósitos com blocos métricos depositados na vertente (Figura 23 A). Esses blocos podem ser descaçados e se deslocarem até a pista. Além disso, o maciço possui diversas direções de fraturamento, conforme indicado no item que retrata a geologia estrutural da área. A tela de proteção estalada pode auxiliar a conter blocos que se soltarem do maciço na porção inferior (Figura 23 C). Porém em caso de quedas de blocos do topo da escarpa, os blocos podem atingir a rodovia rapidamente.

Figura 23: (a) porção superior do maciço na região do portão do inferno, indicando um grau elevado de fraturamento; (b) vertente da escarpa, indicando a proximidade entre blocos fraturados do maciço e a rodovia; (c) tela de proteção com tirantes, e sistemas de fraturas que favorecem o desprendimento de blocos

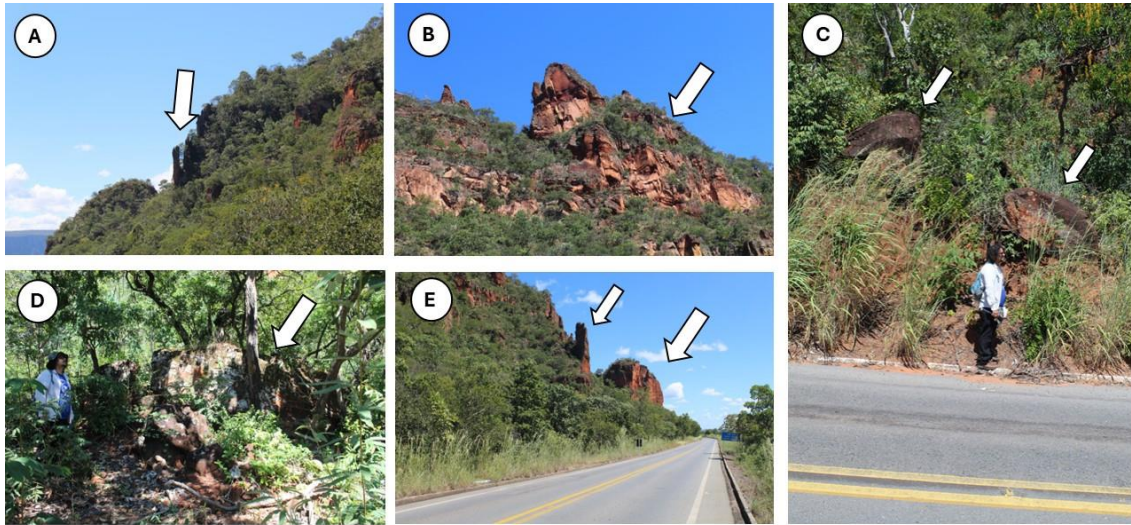
Figura 25: (A) bloco de rocha separado do maciço por fratura, indicando a possibilidade de queda eminente; (B) maciço rochoso fraturado; (C) depósitos de talus com blocos de rochas métricos a margem da rodovia; (D) blocos de rocha métricos situados a cerca de 10 metros da margem da estrada; (E) blocos de rochas próximos a rodovia, em caso de queda a área de dispersão pode atingir a rodovia.

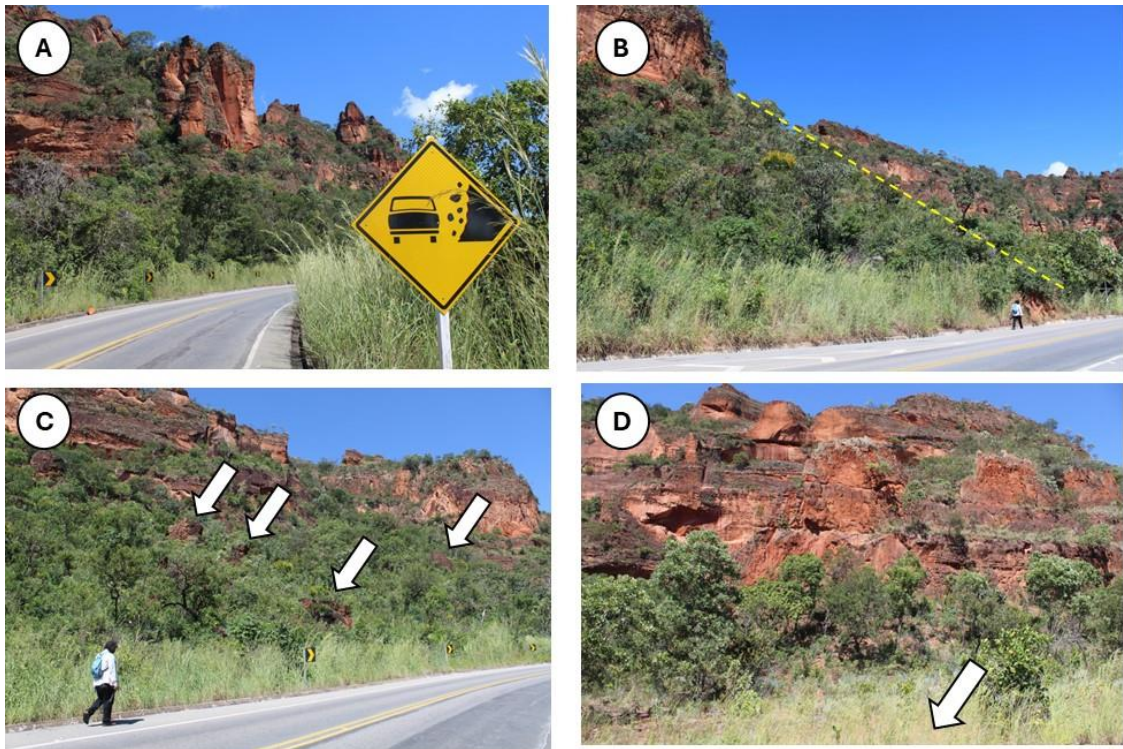
A área 5 (Figura 26), está indicada com placas que alertam sobre o risco de quedas de bloco (Figura 27 A). Esta área possui pontos com depósitos de talus com blocos métricos próximo à rodovia (Figura 27 C), a existência de uma rampa em parte da área mapeada indica um potencial de dispersão maior nestes locais (Figura 27 B). Porém em parte da área mapeada as margens da rodovia apresentam depressões ou áreas planas (Figura 27 D), que pode reter os blocos em caso de queda.

Figura 27: (A) placa indicativa de risco de queda de blocos; (B) rampa na base da escarpa; (C) rampa com diversos blocos retidos na vertente, resultado de processos de queda de blocos passado; (D) áreas planas a frente do maciço, onde pode ser depositados eventuais blocos que venham a se desprender.

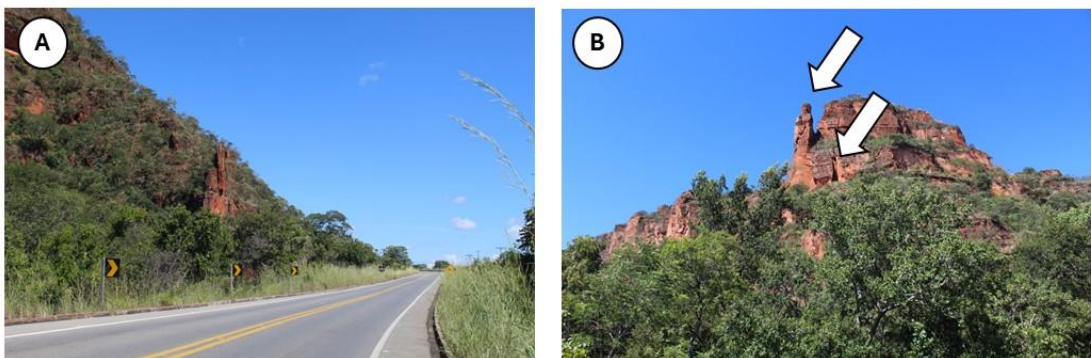
A área 6 (Figura 28) possuem pontos onde o limite de dispersão pode atingir a rodovia. Entre a estrada e topo da escarpa existe um desnível superior a 60 metros. São identificados depósitos de talus a cerca de 10 metros da estrada. Em alguns pontos a rampa chega até a beira da rodovia (Figura 29 A), o que pode favorecer a dispersão de blocos. O maciço possui fraturas que individualizam blocos, que podem indicar queda eminente (Figura 29 B).

Figura 29: (A) rampa relacionada a escarpa alcançando a base da rodovia; (B) fraturas individualizando blocos de rochas que indicam eminência de queda.

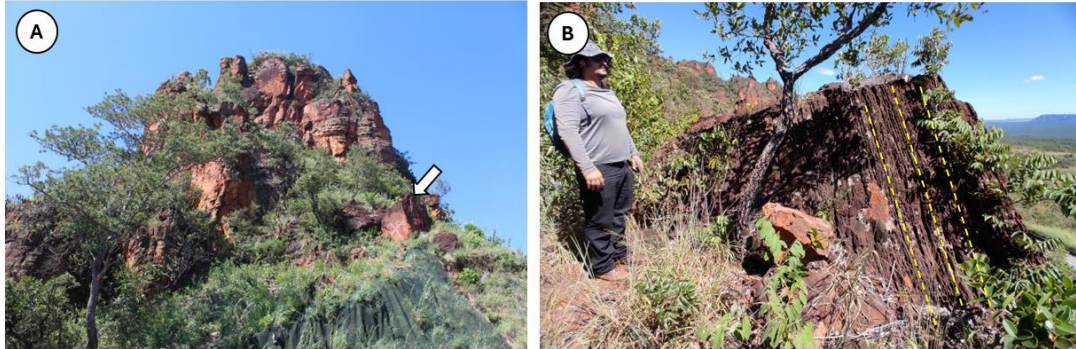
Figura 30: (A) seta indica um bloco de rocha métrico, que caiu em evento anterior de quedas de blocos na região do Portão do Inferno. O Bloco ainda pode ser descalçado e cair novamente atingindo a rodovia; (B) bloco de rocha com mais de 16 metros cúbicos, depositado em depósitos de talus próximo a rodovia, as linhas amarelas indicam as estratificações cruzadas em direção quase vertical, ou seja, em padrão incompatível com a deposição em ambiente desértico.

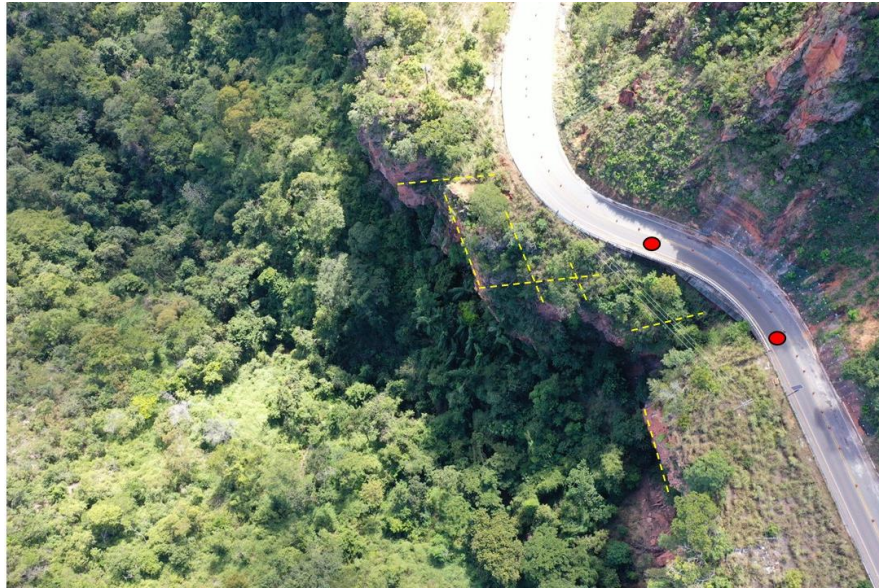
Figura 37: Posicionamento das sapatas está indicado com os círculos vermelhos, enquanto os principais sistemas de fraturas que podem favorecer os processos de quedas estão indicados com as linhas amarelas.

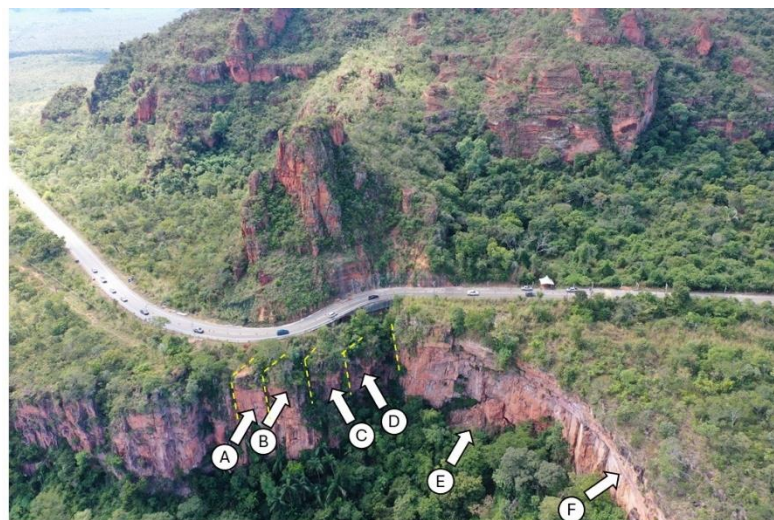
Figura 38: As letras A, B, C e D indicam blocos de rochas que são marcados por discontinuidades; a letra E indica depósitos de blocos de rochas que caíram da escarpa, enquanto a letra F indica cicatrizes de quedas de blocos anteriores.

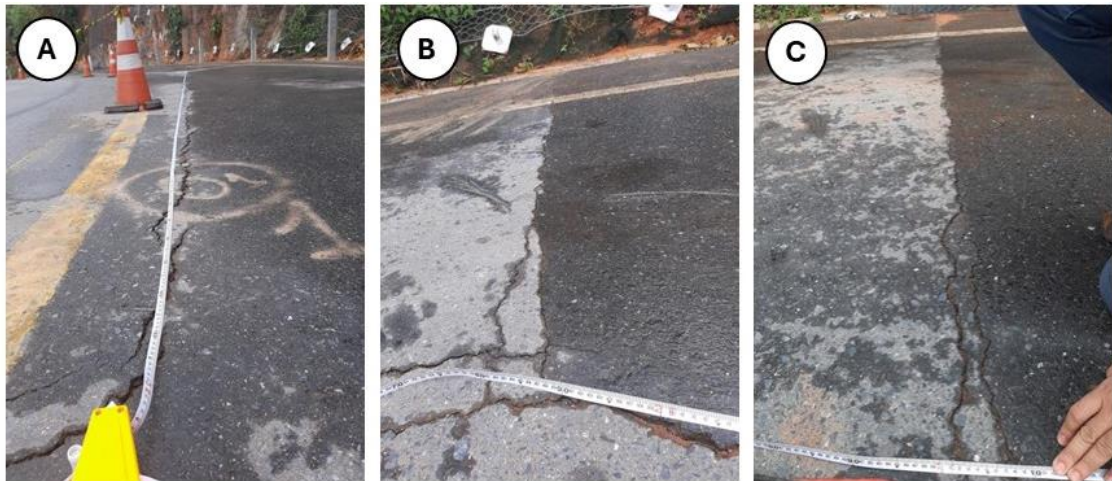
Foram detectadas trincas no pavimento de asfalto (Figura 41). Estas trincas tem formato radial, saindo do meio da pista e indo em direção ao paredão de arenito.

Figura 41: (A) Trinca que acompanha toda a pista; (B) Trinca em formato radial, do meio da pista em direção ao paredão de arenito; (C) Trinca em formato radial, do meio da pista em direção ao paredão de arenito.

As trincas coincidem com as juntas de dilatação do antigo pavimento de concreto, que existe sob o pavimento de asfalto existe. A causa mais provável para o aparecimento dessas trincas é a dilatação térmica das placas de concreto no pavimento, fazendo com que estas juntas sejam refletidas no pavimento.

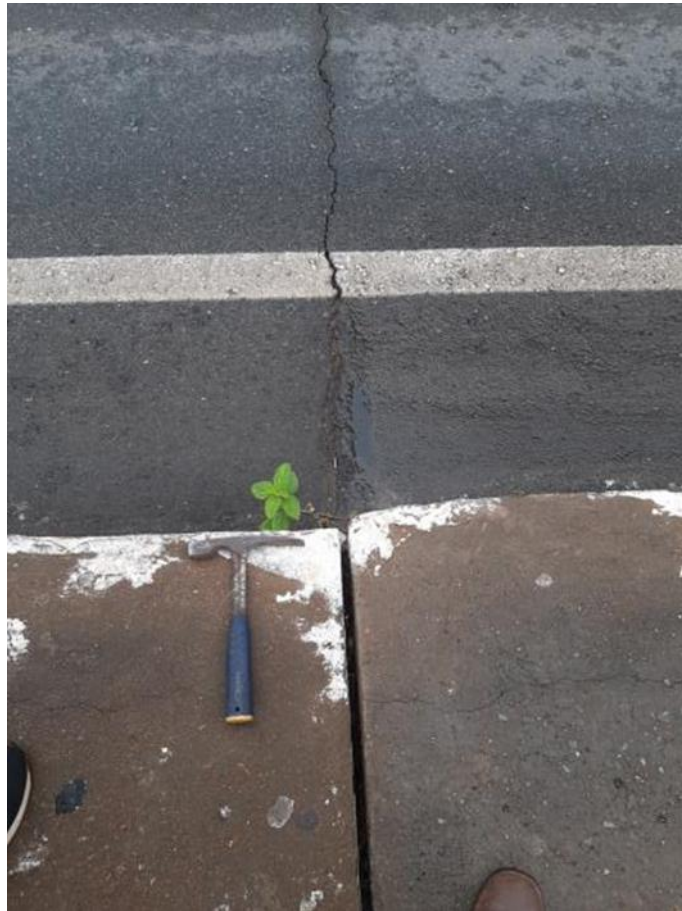
Figura 42: Diferença entre o nível da via fora da ponte e dentro da ponte

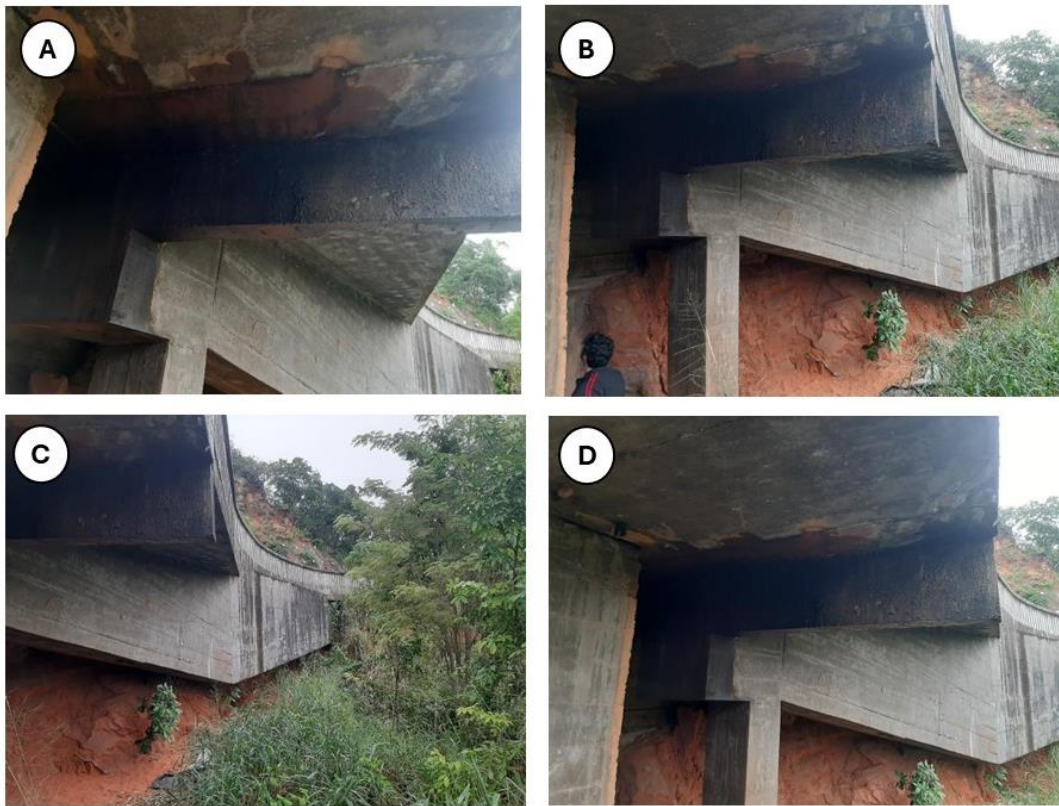
c) Infiltração no primeiro acesso

Figura 43: (A) Detalhe da infiltração oriunda da junta de dilatação e água superficial; (B) Detalhe da infiltração oriunda da junta de dilatação e água superficial; (C) Detalhe da infiltração oriunda da junta de dilatação e água superficial; (D) Detalhe da infiltração oriunda da junta de dilatação e água superficial.

Esta água infiltrada está escorrendo pela transversina e pela laje do aparelho de apoio, fazendo com que o concreto fique úmido, podendo comprometer, com o passar do tempo, a integridade desta laje, oxidando a armadura e fazendo com que ela tenha manifestações patológicas mais graves.

A solução inicial é realizar a drenagem eficiente da pista, implantando aparelhos de drenagem eficientes que impeçam a infiltração desta água na junta, impedindo a degradação do concreto.

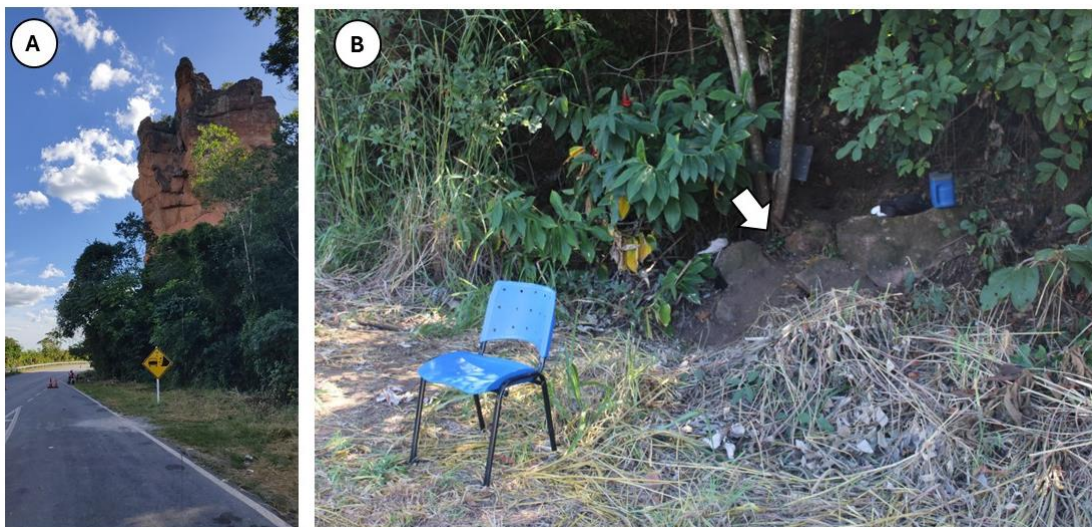
Figura 45: (A) escarpa de arenito da formação Botucatu situado próximo a MT 251, nas proximidades da Curva da Mata Fria; (B) depósitos de talus com blocos de rocha depositados a margem da rodovia.
