## **APÊNDICE B**

### **CADASTRO DE PASSIVOS AMBIENTAIS**

**CONCESSÃO PATROCINADA DOS SERVIÇOS PÚBLICOS DE OPERAÇÃO, MANUTENÇÃO E REALIZAÇÃO DOS INVESTIMENTOS NECESSÁRIOS PARA A EXPLORAÇÃO DO SISTEMA RODOVIÁRIO DENOMINADO LOTE RODOANEL NORTE**

**Tabela 04 - Passivos Ambientais Identificados pelo IPT e pela CETESB**

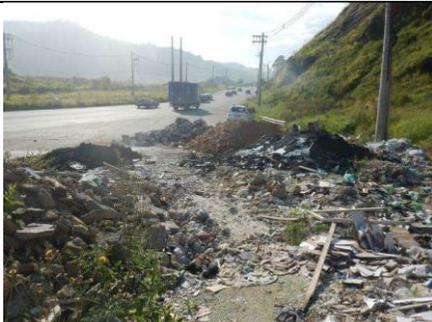
Código	Localização	Foto	Descrição	Quantidade	Capex (R\$)
R200-E250	Estaca 250-Ramo 200

Disposição irregular de resíduos	Área com resíduos = 530 m <sup>2</sup> Volume = 210 m <sup>3</sup>	18.900,00
E1170	Estaca 1170 Vila Santo Antônio São Paulo

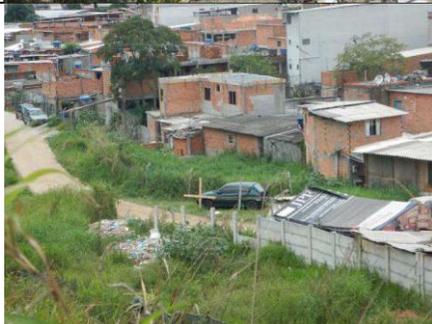
Disposição irregular de resíduos na área das obras	Área com resíduos = 40 m <sup>2</sup> Volume = 16 m <sup>3</sup>	1.440,00
E1182	Estaca 1182 Próximo a R. Jardim do Éden Parque Taipas São Paulo

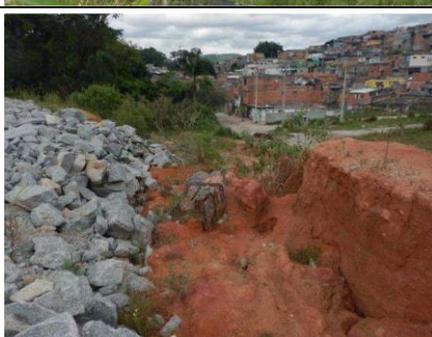
Assoreamento de curso d'água a jusante causado por carreamento de solo proveniente de erosão de talude do Rodoanel, decorrente da ausência ou insuficiência das medidas de drenagem provisória	Área com resíduos = 80 m <sup>2</sup> Volume = 32 m <sup>3</sup>	800,00

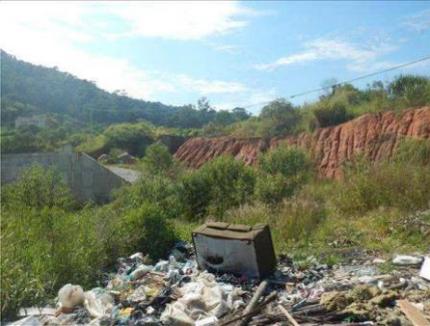
E1188	Estaca 1188 acesso lindeiro ao bairro de Taipas

Disposição irregular de resíduos	Área com resíduos = 300 m <sup>2</sup> Volume = 120 m <sup>3</sup>	10.800,00
E1190	Estaca 1190 Travessa Cândido Nazaré

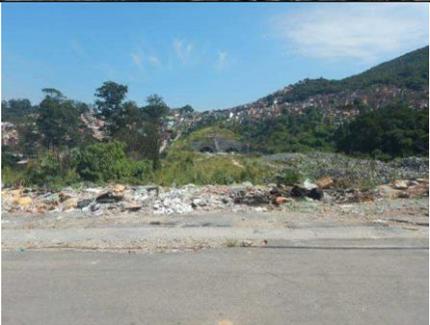
Disposição irregular de resíduos	Área com resíduos = 200 m <sup>2</sup> Volume = 80 m <sup>3</sup>	7.200,00
E1198	Estaca 1190 Curso d'água lateral à Travessa de Davi

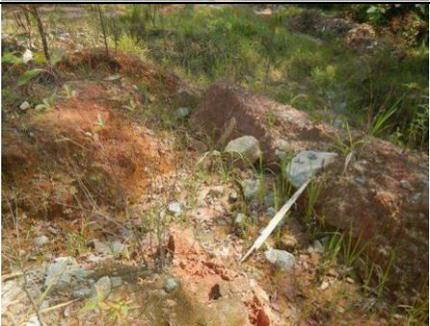
Assoreamento de curso d'água a jusante causado por carreamento de solo proveniente de erosão de talude do Rodoanel, decorrente da ausência ou insuficiência das medidas de drenagem provisória	Área assoreada = 160 m <sup>2</sup> Volume = 48 m <sup>3</sup>	1.200,00

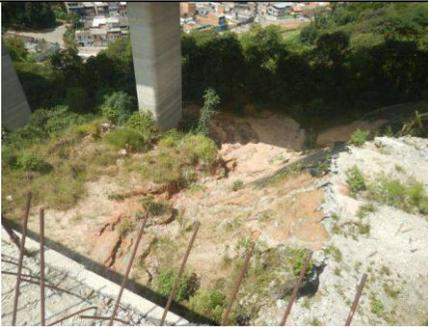
<p>E1275</p>	<p>Estaca 1275 Curso d'água a jusante da OAE-109 – próximo à rua Hugo Ítalo Merigo - São Paulo</p>

<p>Assoreamento de curso d'água causado por carreamento de solo proveniente de erosão de talude do Rodoanel, decorrente da ausência ou insuficiência das medidas de drenagem provisória</p>	<p>Área assoreada = 200 m<sup>2</sup> Volume = 60 m<sup>3</sup></p>	<p>1.500,00</p>
<p>E1315</p>	<p>Estaca 1315 córrego Vista Alegre próximo ao Jardim Damasceno São Paulo</p>

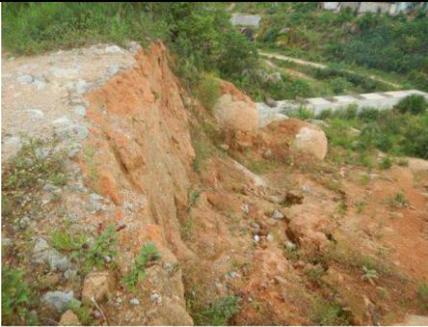
<p>Assoreamento no córrego Vista Alegre causado por carreamento de solo proveniente de erosão de talude do Rodoanel, decorrente da ausência ou insuficiência das medidas de drenagem provisória</p>	<p>Área assoreada = 500 m<sup>2</sup> Volume = 150 m<sup>3</sup></p>	<p>3.750,00</p>
<p>E2165</p>	<p>Estaca 2165 Córrego do Bispo a jusante da OAE-203 – paralelo a estrada da Sede - São Paulo</p>

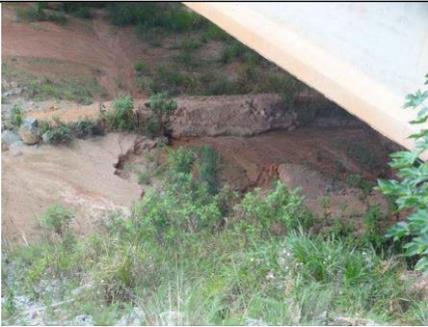
<p>Assoreamento no córrego do Bispo causado por carreamento de solo proveniente de erosão de talude do Rodoanel, decorrente da ausência ou insuficiência das medidas de drenagem provisória</p>	<p>Área assoreada = 300 m<sup>2</sup> Volume = 30 m<sup>3</sup></p>	<p>2.750,00</p>

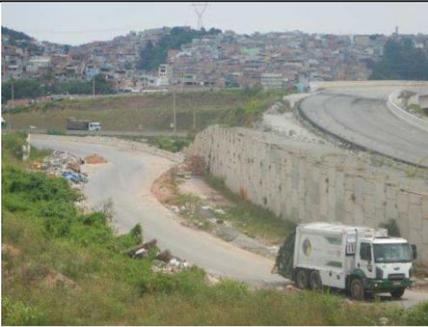
<p>R440- E3030</p>	<p>Estaca 3030 do ramo 449 Trevo Fernão Dias</p>

<p>Disposição irregular de resíduos</p>	<p>Área com resíduos = 600 m<sup>2</sup> Volume = 240 m<sup>3</sup></p>	<p>21.600,00</p>
<p>E4417</p>	<p>Estaca 4417 Próximo à Viela Gregório - Guarulhos</p>

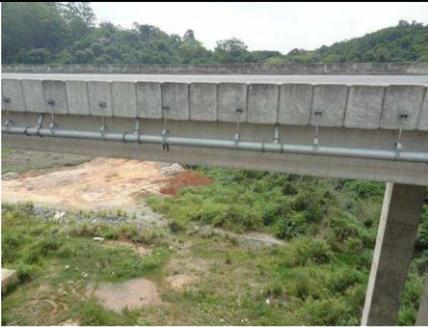
<p>Disposição irregular de resíduos</p>	<p>Área com resíduos = 1.100 m<sup>2</sup> Volume = 550 m<sup>3</sup></p>	<p>49.500,00</p>
<p>E5370</p>	<p>Estaca 5370 Estr. do Saboó - Jardim São João - Guarulhos</p>

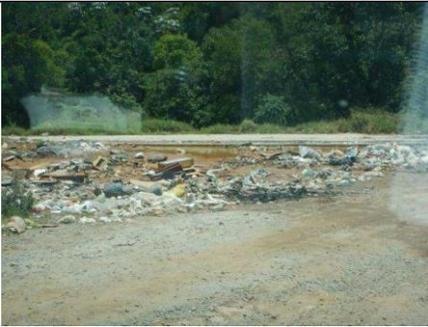
<p>Disposição irregular de resíduos</p>	<p>Área com resíduos = 250 m<sup>2</sup> Volume = 100 m<sup>3</sup></p>	<p>9.000,00</p>

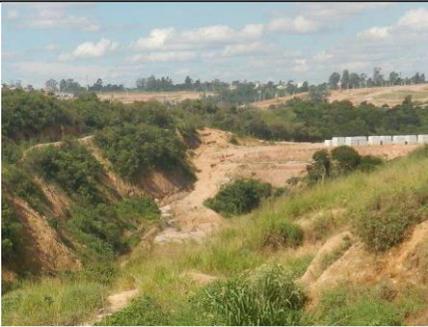
<p>E6005</p>	<p>Estaca 6005 Curso d'água próximo a estrada Bananal - Guarulhos</p>

<p>Assoreamento de curso d'água causado por carreamento de solo proveniente de erosão de talude do Rodoanel, decorrente da ausência ou insuficiência das medidas de drenagem provisória</p>	<p>Área assoreada = 300 m<sup>2</sup> Volume = 90 m<sup>3</sup></p>	<p>2.250,00</p>
<p>E6080</p>	<p>Estaca 6080 Afluente do Ribeirão Tanque Grande - Vila Rica - Guarulhos</p>

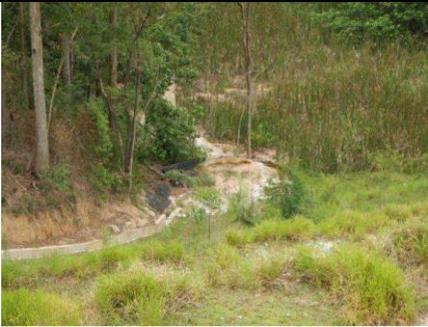
<p>Assoreamento no Afluente do Ribeirão Tanque Grande causado por carreamento de solo proveniente de erosão de talude do Rodoanel, decorrente da ausência ou insuficiência das medidas de drenagem provisória</p>	<p>Área assoreada = 1500 m<sup>2</sup> Volume = 450 m<sup>3</sup></p>	<p>11.250,00</p>
