A vida dos bugios-ruivos (*Alouatta guariba clamitans*) no entorno de Unidades de Conservação na região de Porto Alegre e Viamão: Análise das ameaças locais à espécie

Autora: Danielle Backes Baccon

Instituição: Museu de Ciências Naturais - SEMA/RS

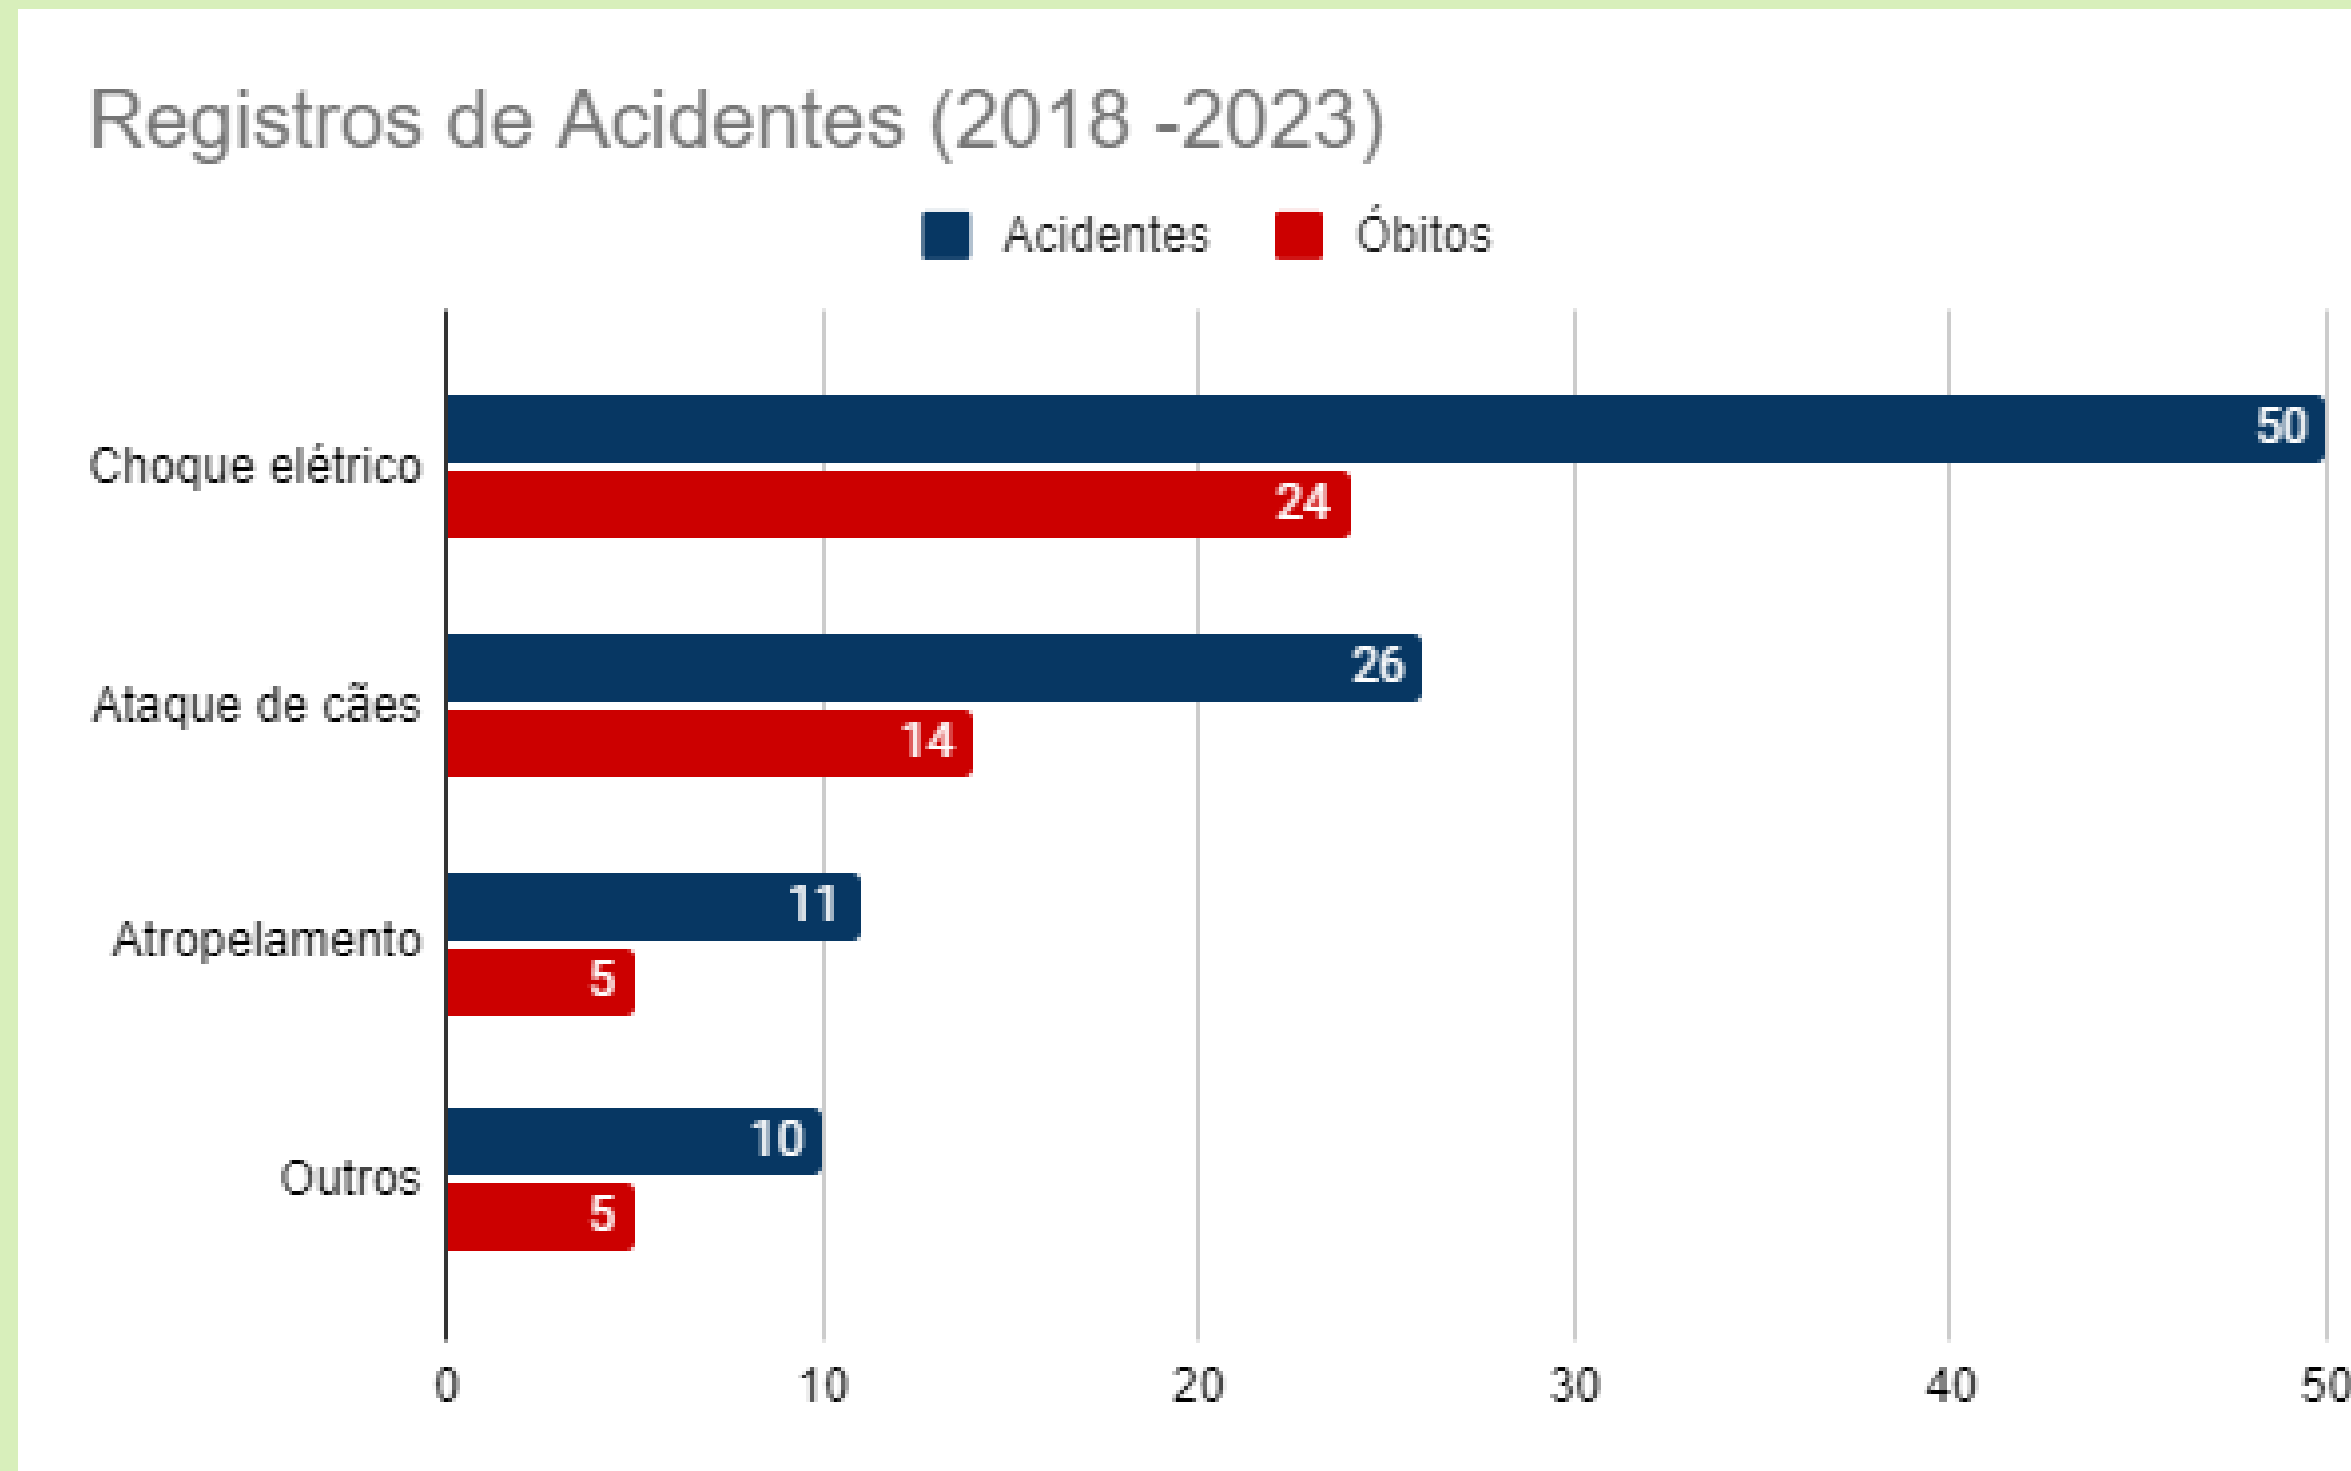
Figura 2. Registros de acidentes e óbitos envolvendo bugios-ruivos **desde o ano de 2018 até julho de 2023**, no extremo sul de Porto Alegre e Viamão. Foram registrados **97 casos** de acidentes.

A partir das informações contidas no banco de dados, chegamos a um total de **160** ocorrências entre os anos de 2018 a julho de 2023, onde **97** registros tinham causas definidas do acidente. Foram classificados os tipos de conflitos como **choque elétrico, ataque de cães, atropelamento e outros (posse ilegal e doença)**.

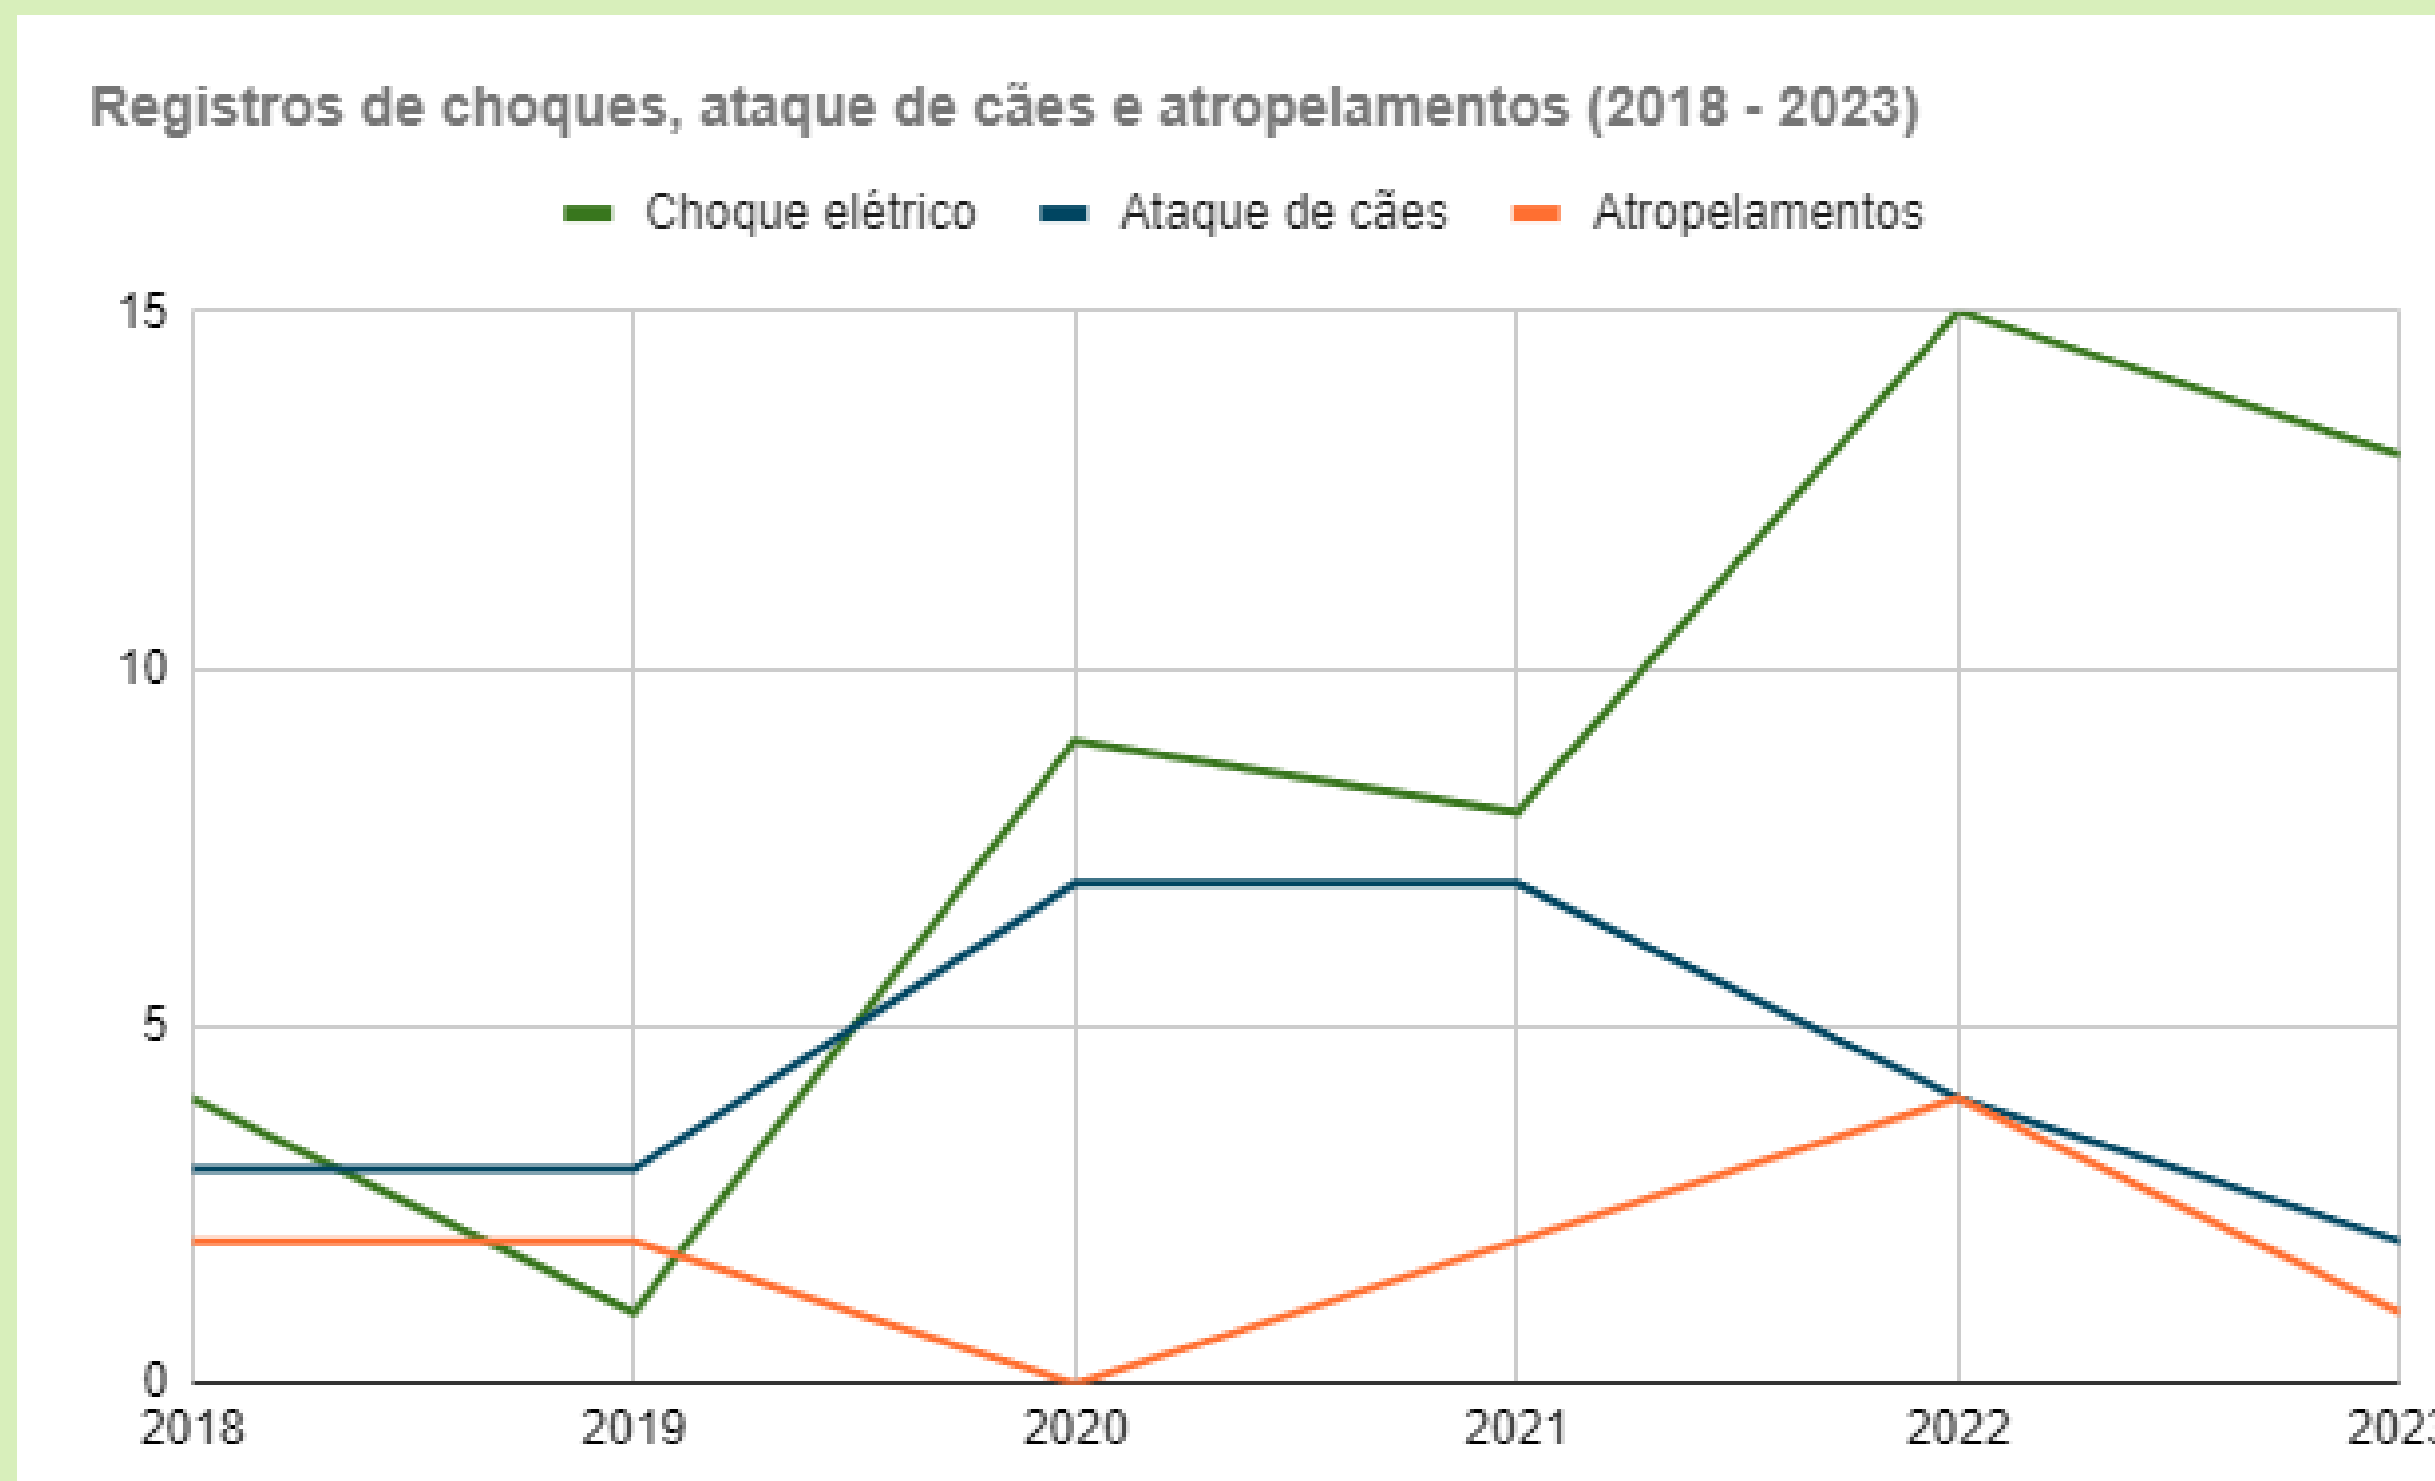
Figura 3. Registros de conflitos urbanos (choque elétrico, ataque de cães e atropelamento) envolvendo bugios-ruivos no **período de 2018 a 2023**, em Porto Alegre e Viamão. Os casos de choques tiveram **valores mais expressivos, com elevado aumento nos últimos anos.**

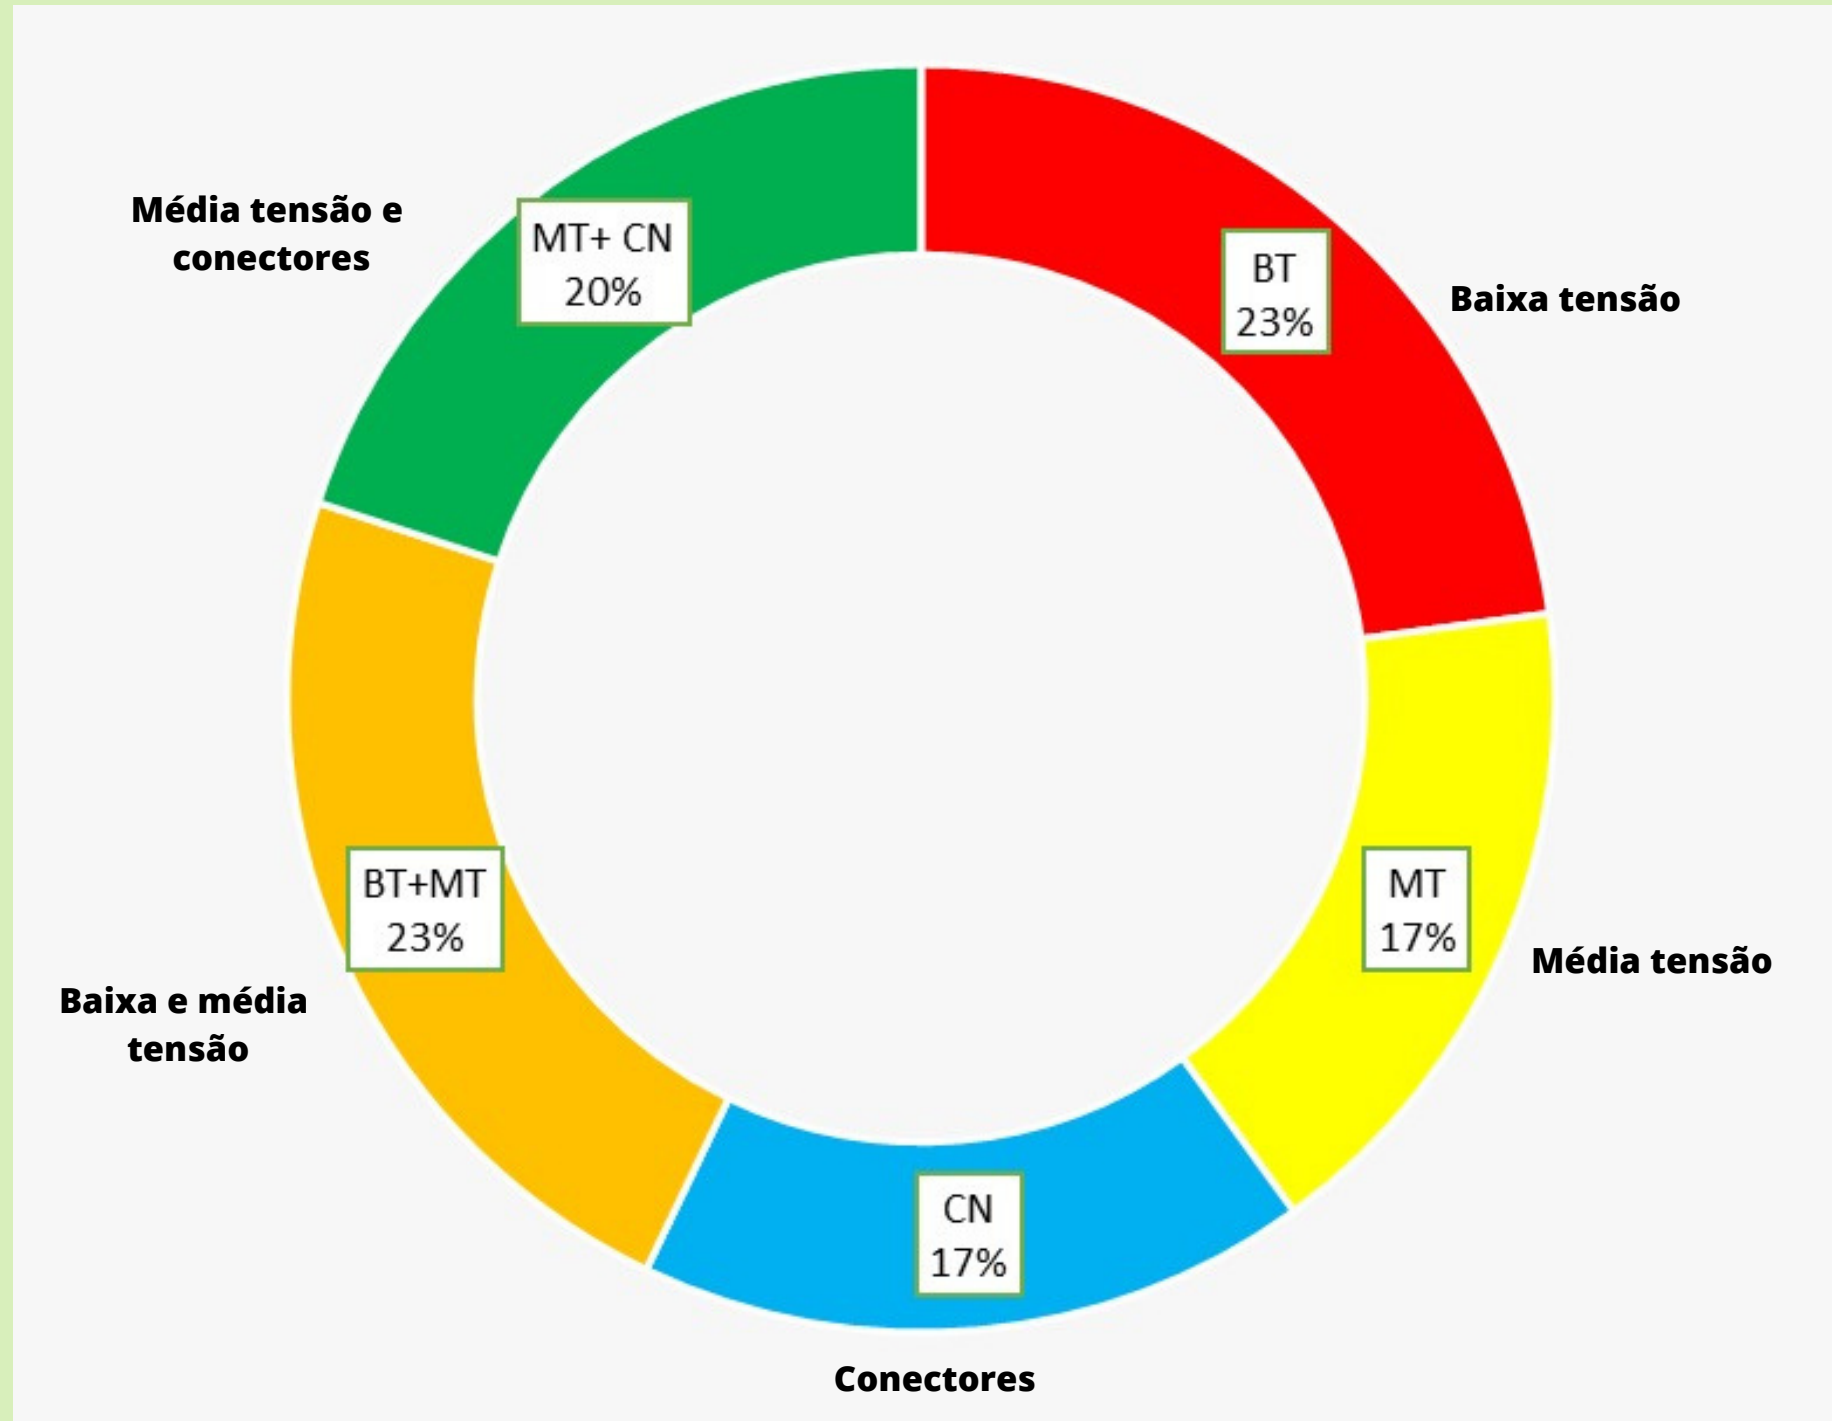
Principais causas de choque: Necessidade de **podas da vegetação** junto a rede de média tensão, **substituição da rede de baixa tensão** por cabos multiplexados e **isolamento dos conectores** junto a postes ou transformadores.

Figura 5. Diagnóstico das redes de fiação elétrica em 35 locais onde houveram electrocussões.

Nos casos de **registros de choques em rede elétrica**, as vistorias são de extrema importância para analisar o que ocasionou o acidente, como por exemplo, **conectores com falta de isolamentos** ou **proximidade de galhos de árvores** nas redes de energia.
