SERVIÇO GEOLÓGICO DO BRASIL (SGB-CPRM)

CARTOGRAFIA DE RISCO GEOLÓGICO

ATUALIZAÇÃO DE MAPEAMENTO

MANAUS – AM

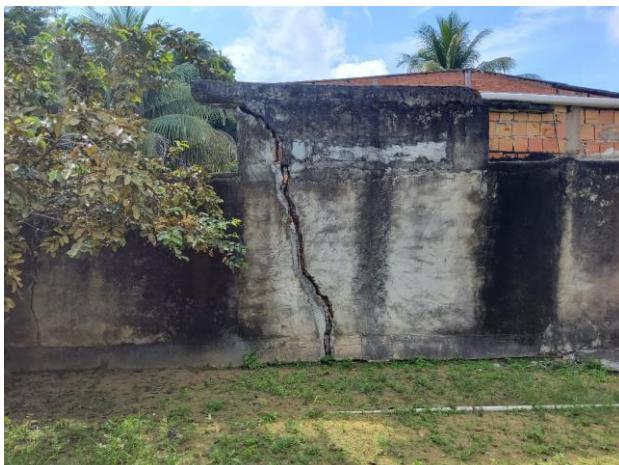
Na cidade de Manaus, os principais eventos relacionados a movimentos gravitacionais de massa são os deslizamentos de terra. A partir de declividades acima de 11 graus, a depender do tipo de solo, cobertura vegetal e condições de drenagem, começa a haver movimentação do terreno, sendo os sinais mais comuns identificados postes, cerca e árvores inclinados, como também murros embarrigados, trincas, rachadura e degraus de abatimento no terreno e na estrutura das moradias, além de cicatrizes de deslizamentos antigos (Figuras 12 e 13).

Figura 12- Muro e residência com rachadura, sinal de movimentação no terreno. (Autores)

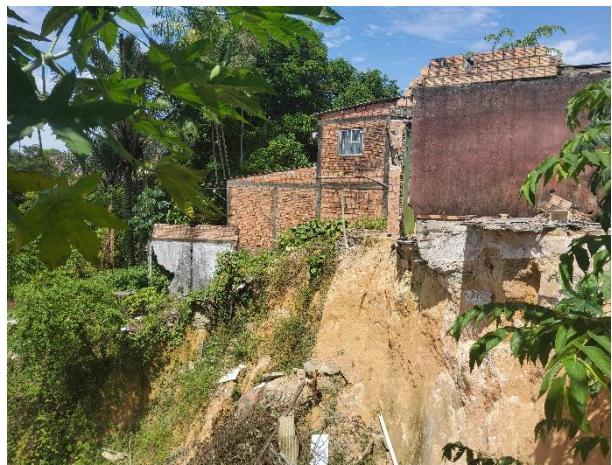
Figura 13 - Cicatriz de deslizamento antigo e sinais de movimentação no terreno. (Autores)

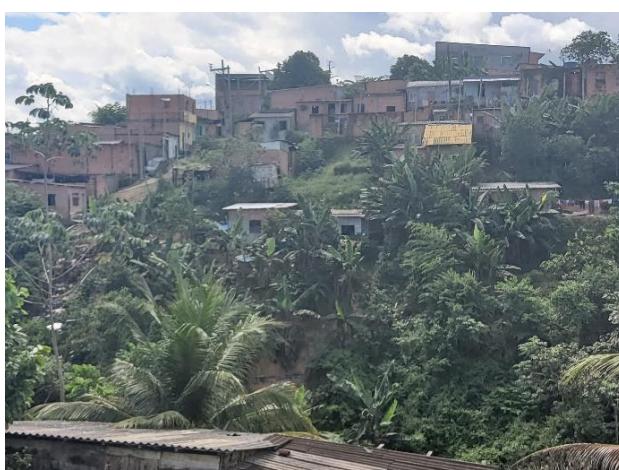
Esses processos ocorrem via de regra nas encostas declivosas e são intensificados pelas ocupações irregulares, que são promovidas com desmatamento intenso, cortes e aterros sem estudo ou avaliação do terreno, sem o devido destino para as águas pluviais e servidas, acúmulo de resíduos sólidos descartados diretamente na encosta e a construção de fossas negras na meia encosta (Figuras 14 e 15).

Figura 14- Vista de encosta parcialmente desmatada com ocupações irregulares, em corte e aterros, com cicatriz de deslizamento na base. (Autores)

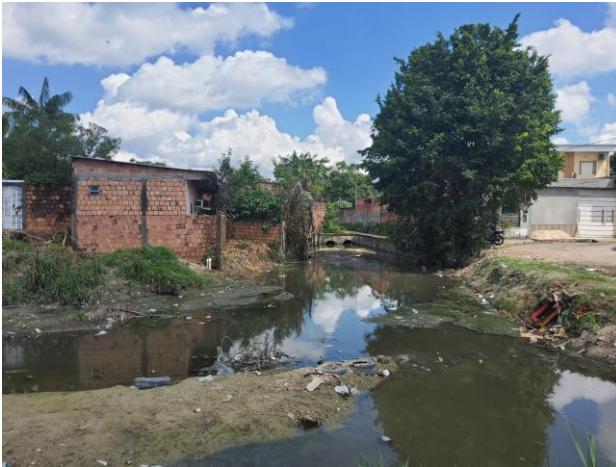
A ocupação irregular das margens causa desmatamento, reduzindo a infiltração da água no solo; moradias sobre o leito dos igarapés, além de canalização e pontes mal dimensionadas, restringem o fluxo das drenagens, barrando as águas e assim aumentando a intensidade e extensão das inundações e enchentes (Figuras 16 e 17).

Figura 16 – Igarapé com ocupações irregulares em sua planície de inundação, assoreado e com restrição de fluxo por obra mal dimensionada. (Autores)

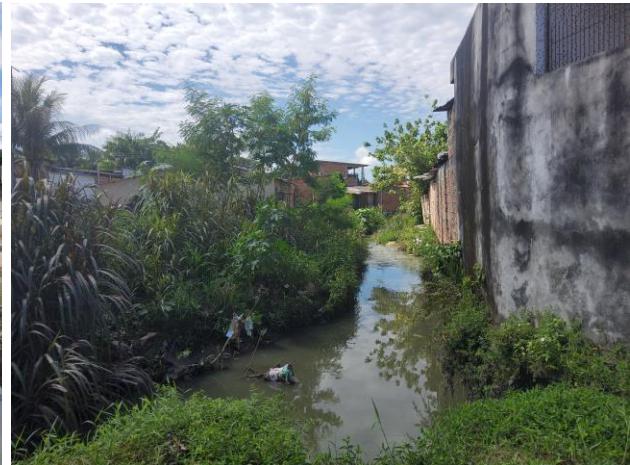
Figura 17 – Moradias instaladas sobre igarapé local, restringindo fluxo e com risco a inundações. (Autores)

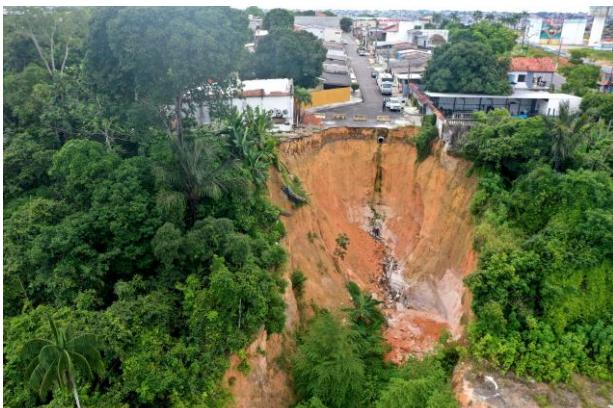
A falta de infraestrutura adequada, com obras de disciplinamento e controle das águas pluviais e de águas servidas, que reduziriam o impacto dessas sobre as encostas, juntamente com o modelo construtivo dos arruamentos em direção ortogonal à encosta, aliado ao desmatamento generalizado das encostas, à falta de esgotamento sanitário e impermeabilização dos terrenos, que aumenta o fluxo e a velocidade do escoamento das águas, são os principais aceleradores dos processos erosivos, que conduzem à formação das ravinas e voçorocas de grandes proporções encontradas neste mapeamento (Figuras 18 e 19).

Figura 18- Voçoroca ocasionada pelo fluxo concentrado de águas em direção à encosta. (Autores)

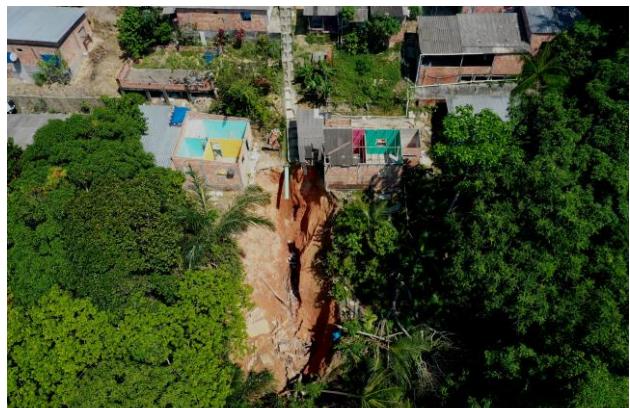
Figura 19- Erosão ocasionada pela concentração das águas pluviais e servidas pela tubulação. (Autores)
