MINISTÉRIO DO MEIO AMBIENTE E MUDANÇA DO CLIMA
INSTITUTO CHICO MENDES DE CONSERVAÇÃO DA BIODIVERSIDADE
PARQUE NACIONAL DA CHAPADA DOS GUIMARÃES

Informação Técnica nº 20/2024-PARNA Chapada dos Guimarães/ICMBio

Assunto: Alternativas técnicas ou locacionais no Portão do Inferno

QUEDAS DE BLOCOS E PROCEDIMENTOS DE SEGURANÇA NA MT 251 ENTRE A SALGADEIRA E A CURVA DA MATA FRIA

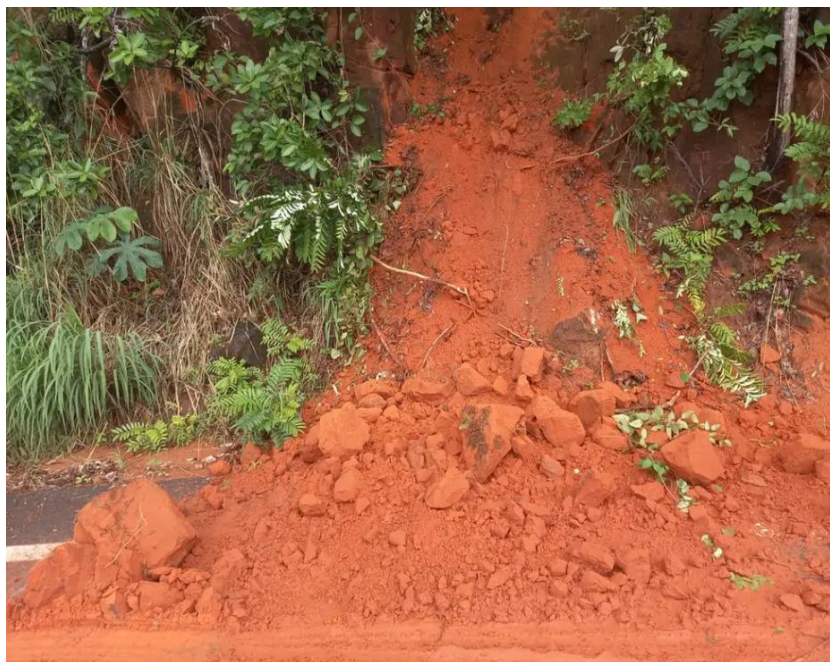
Figura 1: Registro de um dos eventos de quedas de blocos registradas na MT 251.

No estado de Mato Grosso, na Rodovia Emanuel Pinheiro, MT 251, o Governo do estado de Mato Grosso decretou a situação de emergência, por meio do Decreto nº 615, de 13 de dezembro de 2023, devido a ocorrência de quedas de blocos no local (Figura 1). A área afetada está situada em uma estrada parque, e também está no Território do Parque Nacional da Chapada dos Guimarães, unidade com área de 33 mil hectares, localizada entre os municípios de Cuiabá e Chapada dos Guimarães, com 65% e 35%, respectivamente, criada através do Decreto Federal 97.656, de 12 de abril de 1989, com o objetivo de proteger e preservar amostras dos ecossistemas ali existentes, assegurando a preservação de seus recursos naturais, proporcionando oportunidades controladas para uso pelo público, educação, pesquisa científica e contribuindo para a preservação de sítios arqueológicos existentes na área (Xavier 2020).

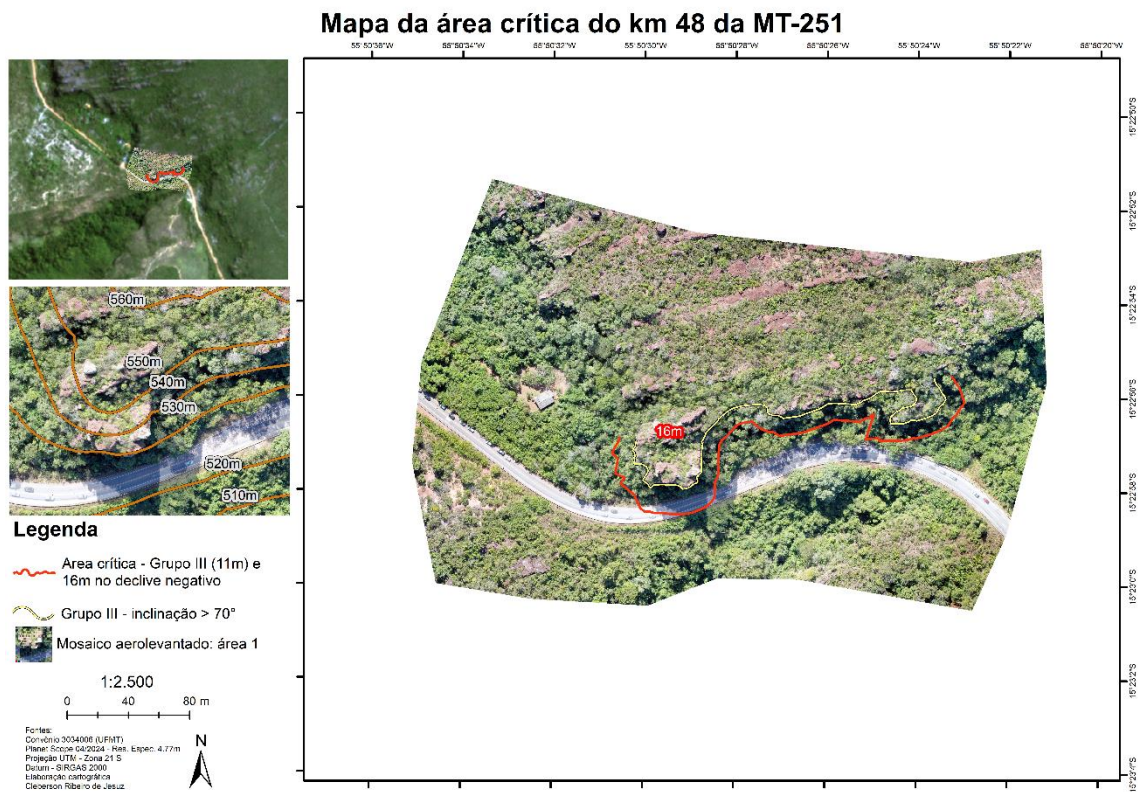
Figura 19: Mapa de análise de área crítica de dispersão, da área 1.

A área 1 está situada entre a Curva da Mata Fria e a Casa do Mel (Figura 19). Nesta área foram identificados blocos de rochas depositados próximo à rodovia (Figura 20 B e C). O maciço apresenta fraturas que podem favorecer possíveis rupturas (Figura 20 A). A área é sinalizada com placa de risco de queda de blocos, mas apesar disso os veículos param no local para aguardar o sistema de tráfego nos moldes, siga e pare. O mapa de área crítica indica que em caso de quedas de blocos existe um risco elevado de os blocos rochosos atinjam a rodovia.

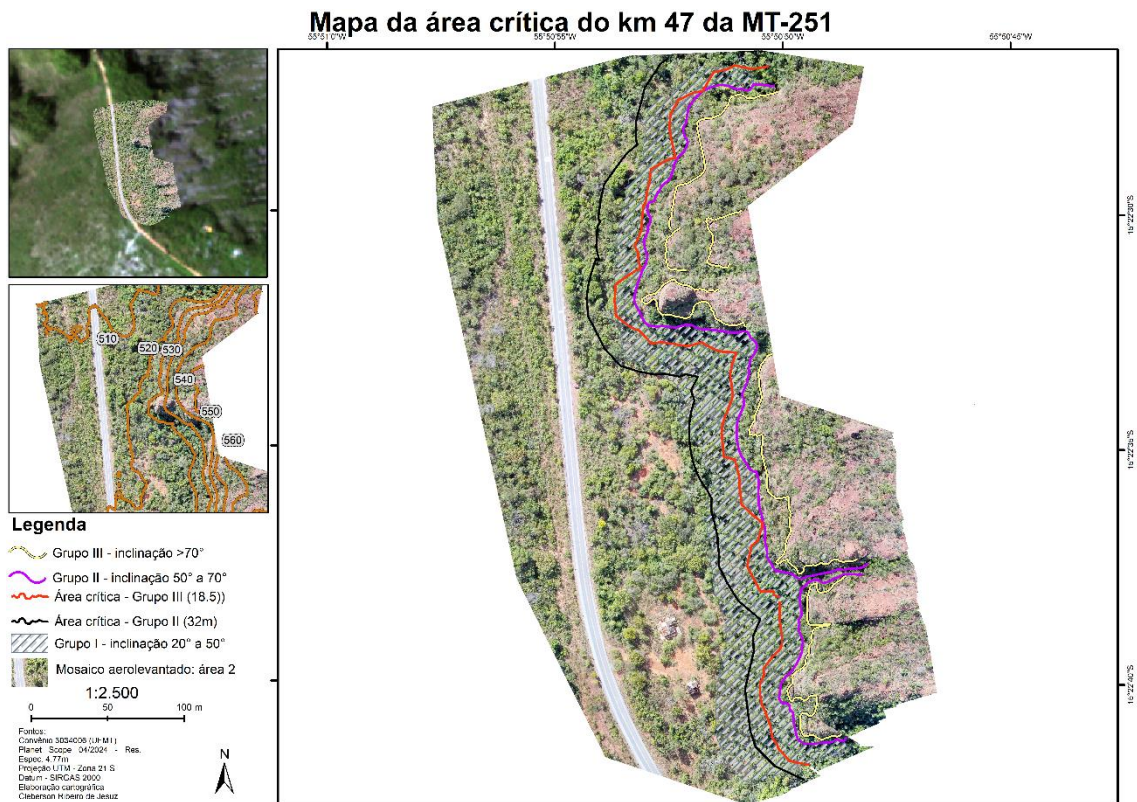
A área 2 (Figura 21) foi proposta para verificação da metodologia proposta. Nesta área não foi identificada nenhuma estrutura que apresentasse risco, conforme os critérios estabelecidos pela metodologia de Pimentel e Dos Santos (2018).

Figura 21: Mapa de análise de área crítica de dispersão, da área 2, indicando que em nenhum trecho as linhas que indicam os limites da área crítica, interpolam a rodovia.

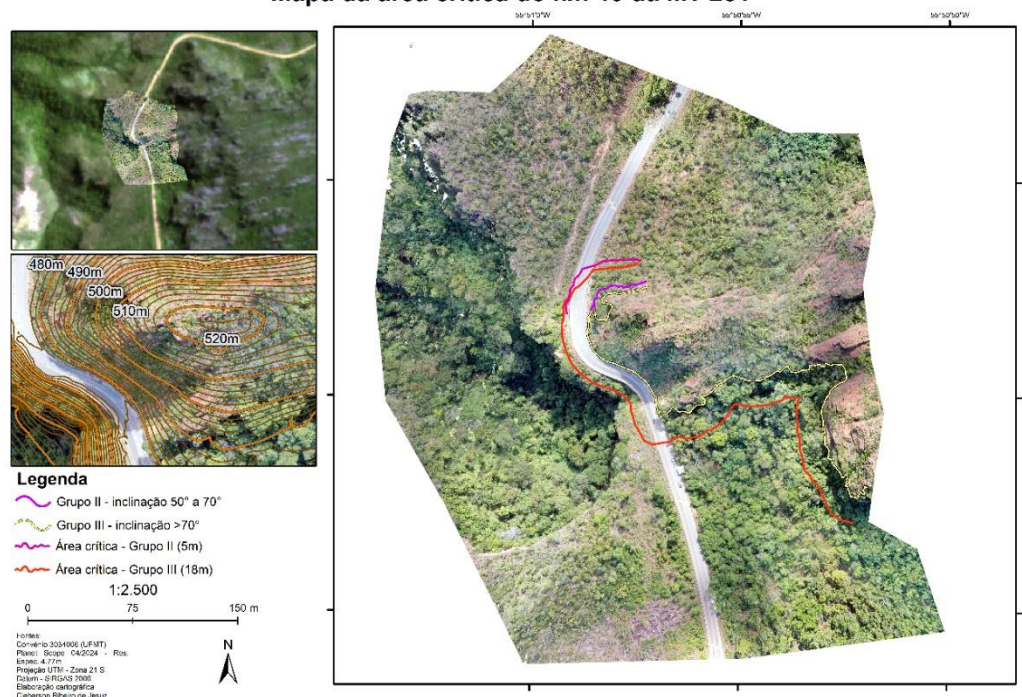
Figura 22: Mapa de análise de área crítica de dispersão, da área 3.

Na área 3 está localizado o Portão do Inferno (Figura 22). Nesta área o limite de dispersão indicado pela área crítica interpola a rodovia por cerca de 150 metros. A escarpa quase vertical está situada a margem da rodovia (Figura 23 B). Além dos blocos que caíram na pista recentemente, existe depósitos com blocos métricos depositados na vertente (Figura 23 A). Esses blocos podem ser descaçados e se deslocarem até a pista. Além disso, o maciço possui diversas direções de fraturamento, conforme indicado no item que retrata a geologia estrutural da área. A tela de proteção estalada pode auxiliar a conter blocos que se soltarem do maciço na porção inferior (Figura 23 C). Porém em caso de quedas de blocos do topo da escarpa, os blocos podem atingir a rodovia rapidamente.

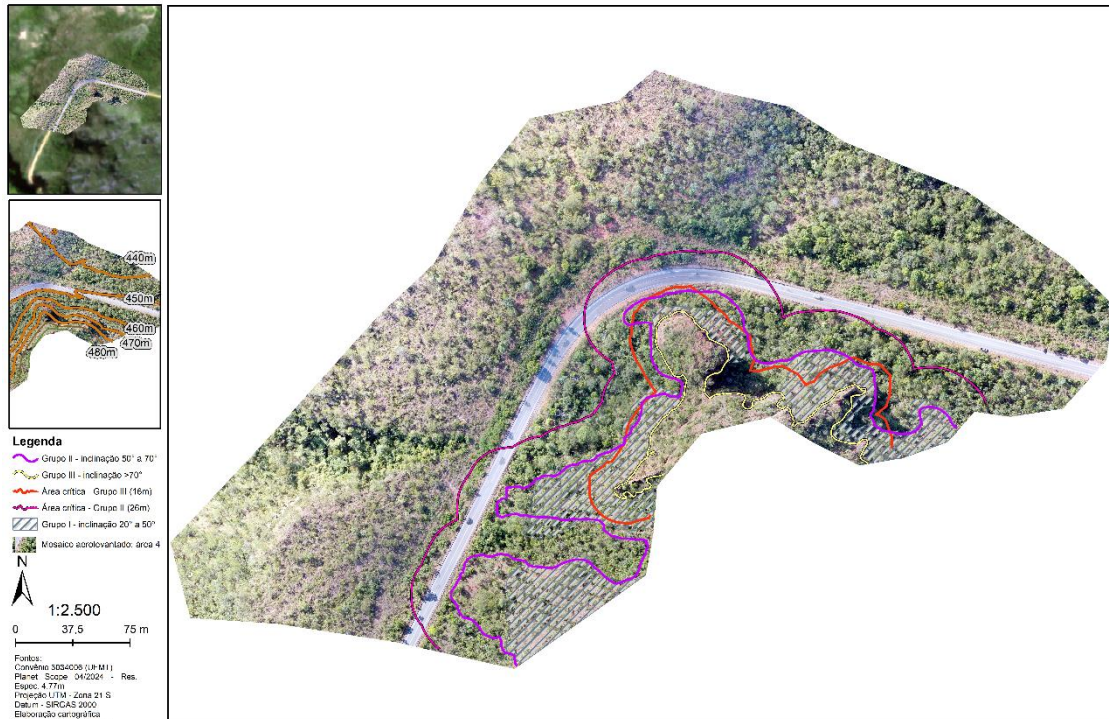
Figura 24: Mapa de análise de área crítica de dispersão, da área 4.

A área 4 (Figura 24) indica uma possibilidade de quedas de blocos em vários pontos próximos a rodovia, inclusive com a existência de depósitos de talos com blocos métricos a margem da rodovia ou em áreas próximas, a cerca de 10 metros. Em alguns pontos rochas fraturas indicam a possibilidade de quedas de blocos Figura 25 (A e B). A existência de rampas até próxima a rodovia pode favorecer a dispersão de blocos.

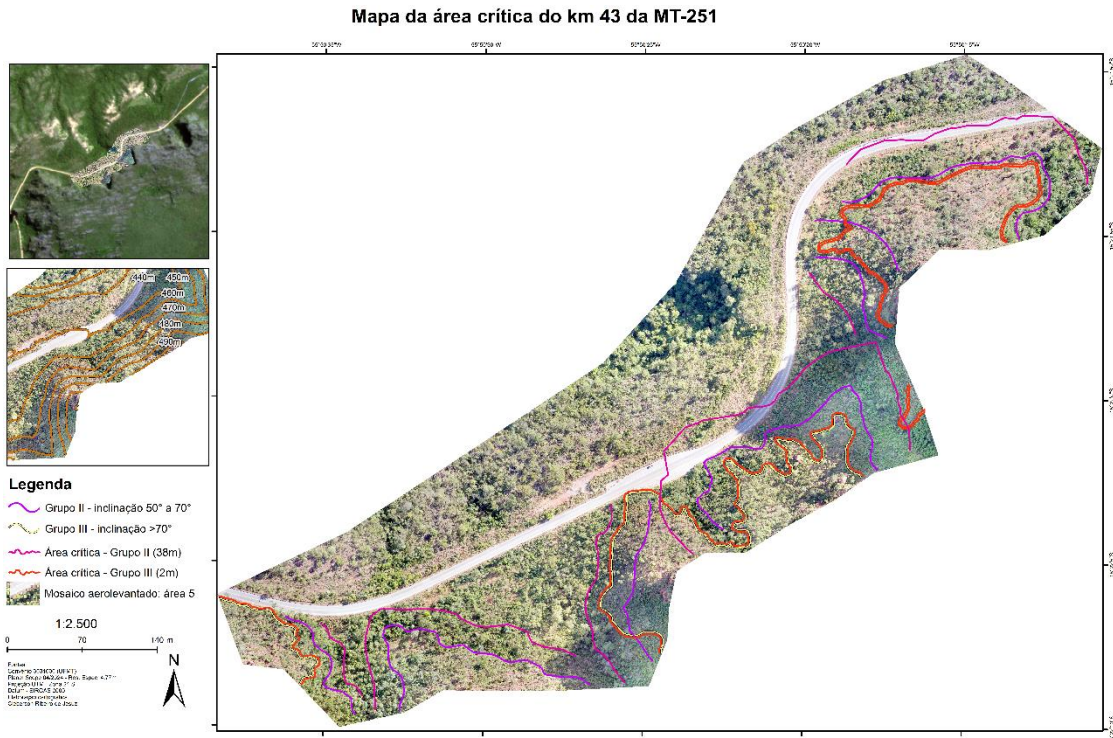
Figura 26: Mapa de análise de área crítica de dispersão, da área 5.

A área 5 (Figura 26), está indicada com placas que alertam sobre o risco de quedas de bloco (Figura 27 A). Esta área possui pontos com depósitos de talus com blocos métricos próximo à rodovia (Figura 27 C), a existência de uma rampa em parte da área mapeada indica um potencial de dispersão maior nestes locais (Figura 27 B). Porém em parte da área mapeada as margens da rodovia apresentam depressões ou áreas planas (Figura 27 D), que pode reter os blocos em caso de queda.

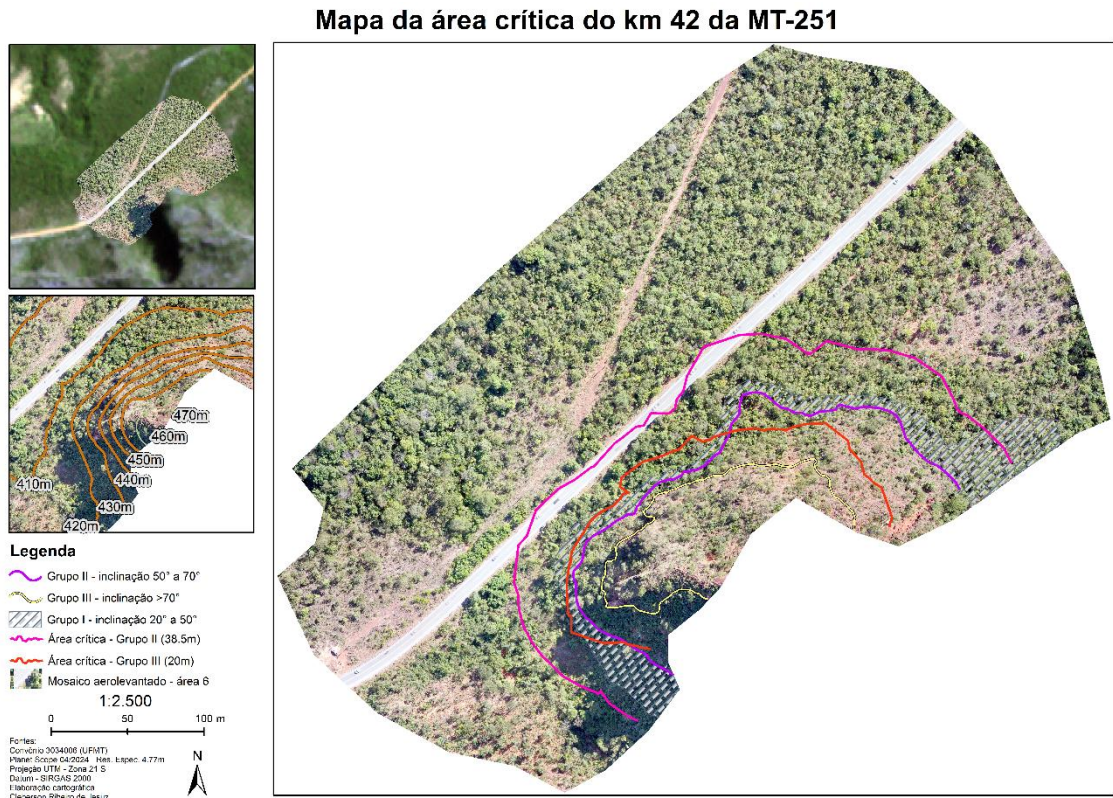
Figura 28: Mapa de análise de área crítica de dispersão, da área 6.

A área 6 (Figura 28) possuem pontos onde o limite de dispersão pode atingir a rodovia. Entre a estrada e topo da escarpa existe um desnível superior a 60 metros. São identificados depósitos de talus a cerca de 10 metros da estrada. Em alguns pontos a rampa chega até a beira da rodovia (Figura 29 A), o que pode favorecer a dispersão de blocos. O maciço possui fraturas que individualizam blocos, que podem indicar queda eminente (Figura 29 B).

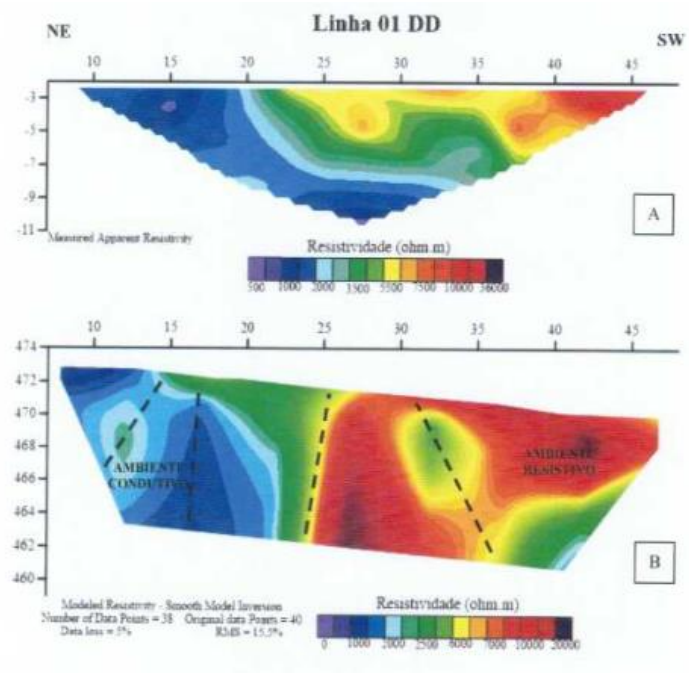
Figura 33: Seção de resistividade Linha_10_DD (a) resistividade aparente, (b) resistividade real modelada. Tracejado preto indica feições e ou descontinuidades estruturais

Dentro do estudo realizado por Jucá (2021), a Linha_01_DD está situada próxima do portão do Inferno (Figura 32). Conforme o autor “A seção de resistividade Linha_01_DD investigou até uma profundidade aproximadamente de 15 metros (Figura 33). A variação de resistividade apresentada na seção vai desde zonas condutivas com aproximadamente 1000 ohm.m até valores máximos de resistividade chegando a 20000 ohm.m. É possível destacar a presença de regiões com ambientes geoeletricos distintas: i) um ambiente inicial mais condutivo representado pelas tonalidades em azul; e ii) um ambiente geoeletrico com caráter mais resistivo que se inicia aproximadamente na posição 27 metros até o final do perfil. Por fim temos indicadas na seção a presença de algumas descontinuidades subverticais (tracejado em cor preta), posições 15, 17, 16 e 30 metros.”

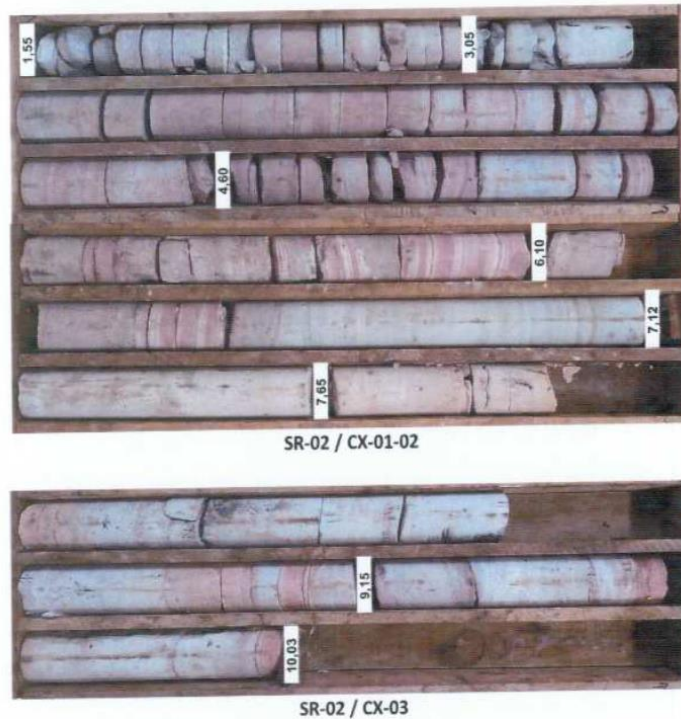
Figura 34: Testemunhos de sondagem de arenitos da Formação Furnas

O Relatório NE018/21 relacionado com sondagens rotativas, para respostas complementares ao estudo de Jucá (2021), obteve amostras desde 1,55 m até 10,03, conforme Figura 34.

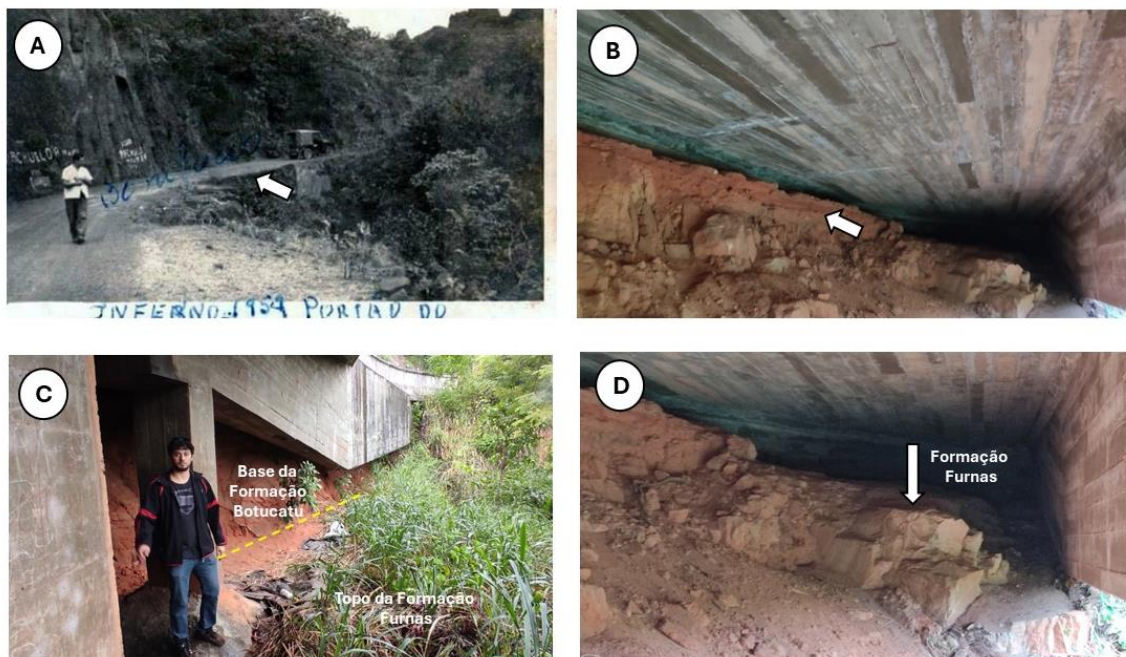
base da Formação Botucatu (Figura 24 C), e próximas a uma interpolação de linhas de falha e fraturas, que contribuíram para um cenário de erosão preferencial, ocasionando ao longo do tempo, um recuo da escarpa mais acentuado na região do Portão do Inferno. Porém, é preciso ressaltar a base da estrutura do pontilhão está situada sobre a Formação Furnas, que apresenta no local rochas coesas, pouco alteradas, com camadas tabulares condizentes com o Relatório NE018/21. O desenvolvimento de pilares com sapatas rasas, sobre as camadas tabulares dos arenitos, neste caso, contribui para dispersão radial da energia relacionada ao viaduto. As rochas da Formação Furnas próximas as sapatas (Figura 37) não apresentam indicativos de movimentações recentes ou fraturas os planos de indiquem a possibilidade eminente de queda dos blocos a qual estão a base a rodovias. Os sistemas de Fraturas que podem gerar quedas de blocos de rochas da Formação Furnas, são visíveis próximo a escarpa (Figura 36).

Figura 36: (A) Antiga passagem pelo portão do Inferno registrada em 1959; (B) a seta indica o antigo pavimento da estrada, assim como que a estrutura atual foi construída sobre a área da antiga estrada, e estendida sobre parte do vale, por meio de um viaduto; (C) Sapata do Viaduto, posicionada sobre a Formação Furnas, próxima ao contato com a Formação Botucatu; (D) rochas da Formação Furnas, sobre a qual foi construída a sapata do outro lado do viaduto.

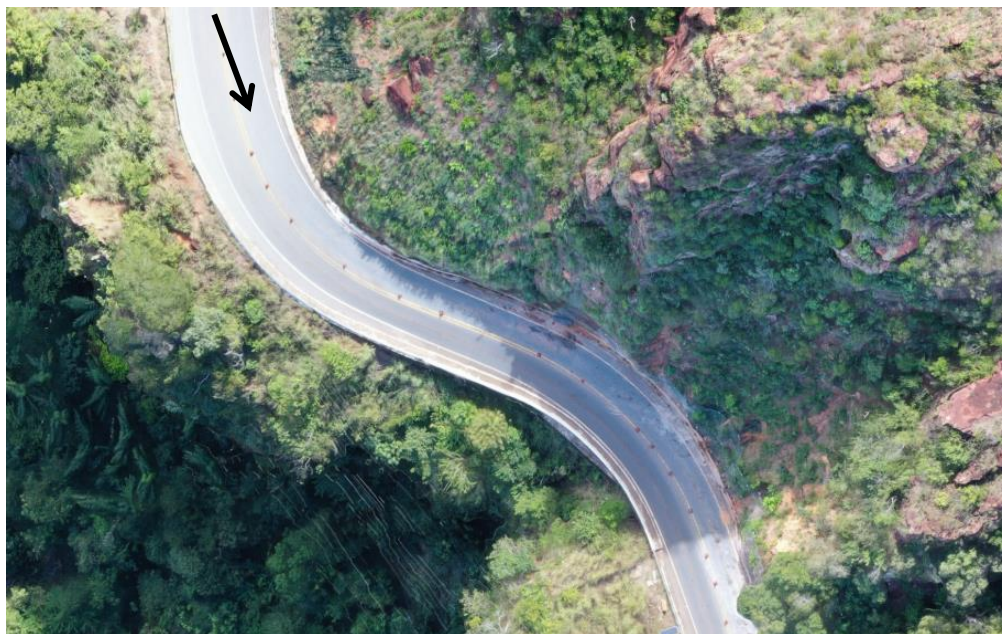
Figura 39: Imagem aérea do Portão do Inferno

A ponte localizada na MT-251, acesso entre a cidade de Cuiabá e Chapada dos Guimarães. A estrutura localiza-se entre a curva da mata fria e a casa do mel, em um trecho conhecido popularmente como “Portão do Inferno”. A ponte apresenta 35 metros de comprimento e 10 metros de largura, sendo que parte desta largura está assentada sobre a rocha (Figura 39 e 40).

É uma ponte com duas vias simples, de 2,80m cada uma e um acesso elevado para pedestres, com 50cm de altura em relação ao nível da pista de rolamento. A largura da passagem de pedestre é de 80cm. Na lateral externa da passagem de pedestres, há um guarda corpo de 1,20m, de concreto, com largura de 20cm aproximadamente. A análise apresentada por este estudo será na orientação Cuiabá - Chapada dos Guimarães (Fig. 39).

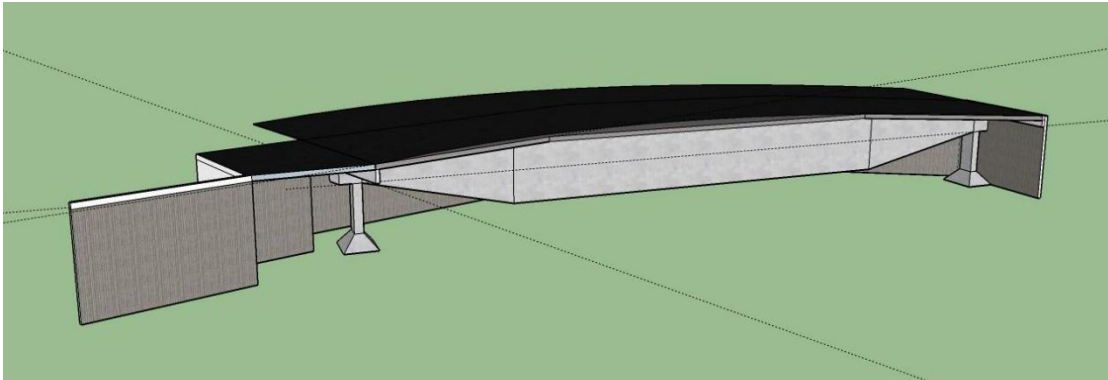
Figura 40: Modelo 3D da ponte e seus elementos constituintes

Para auxiliar no entendimento, também foi modelado a ponte com os seus elementos constituintes, como pode ser visto na Figura 40.

Com este modelo, fica fácil observar a estrutura da ponte em si e como a ponte se arranja estruturalmente. Para facilitar o entendimento e a identificação dos pontos relevantes, a análise das partes da estrutura da ponte será dividida em Estrado, Superestrutura e Infraestrutura, conforme a divisão do Manual de Inspeção de Pontes Rodoviárias, elaborado pelo Departamento Nacional de Infraestrutura de Transportes (DNIT).

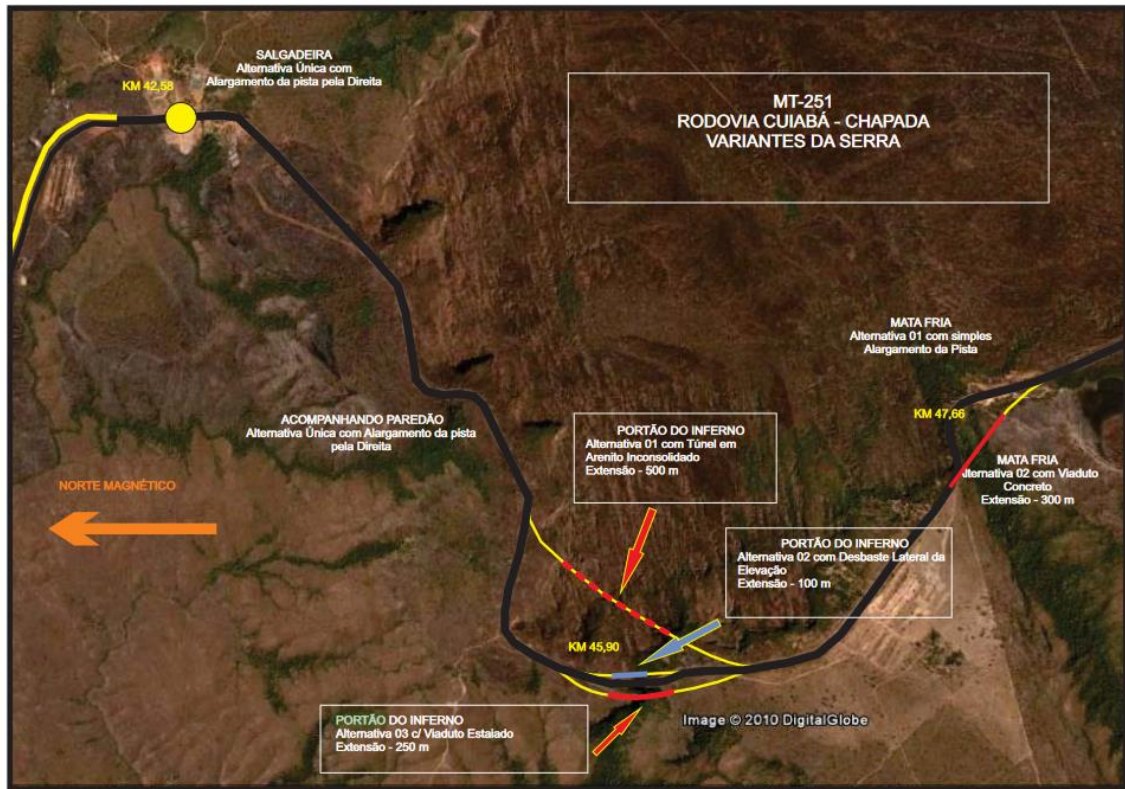
Figura 46: Alternativas locais e tecnológicas.

No estudo realizado pela Ecoplan Engenharia (2013), foram analisadas as seguintes alternativas Figura 46: 01) túnel em arenito inconsolidado e extensão de 500 m; 02) desbaste lateral da elevação e extensão de 100 m; e 3) viaduto estaiado e extensão de 250 m. Além disso, foram apresentadas soluções para a Curva da Mata Fria, outro local crítico no trajeto, sendo elas: 01) simples alargamento de pista e 02) viaduto de concreto e extensão de 300 m.

Considerando as características geotécnicas, e o diagnóstico realizado no âmbito do Estudo de Impacto Ambiental (EIA) constatou que a melhor alternativa corresponde ao viaduto para o Portão do Inferno, em virtude das dificuldades técnicas e do impacto na paisagem relacionadas as alternativas de túnel e corte no morro. As considerações técnicas que levaram a equipe do estudo a essa conclusão pode ser verificada no item Geotecnia do relatório realizado pela Ecoplan Engenharia (2013).

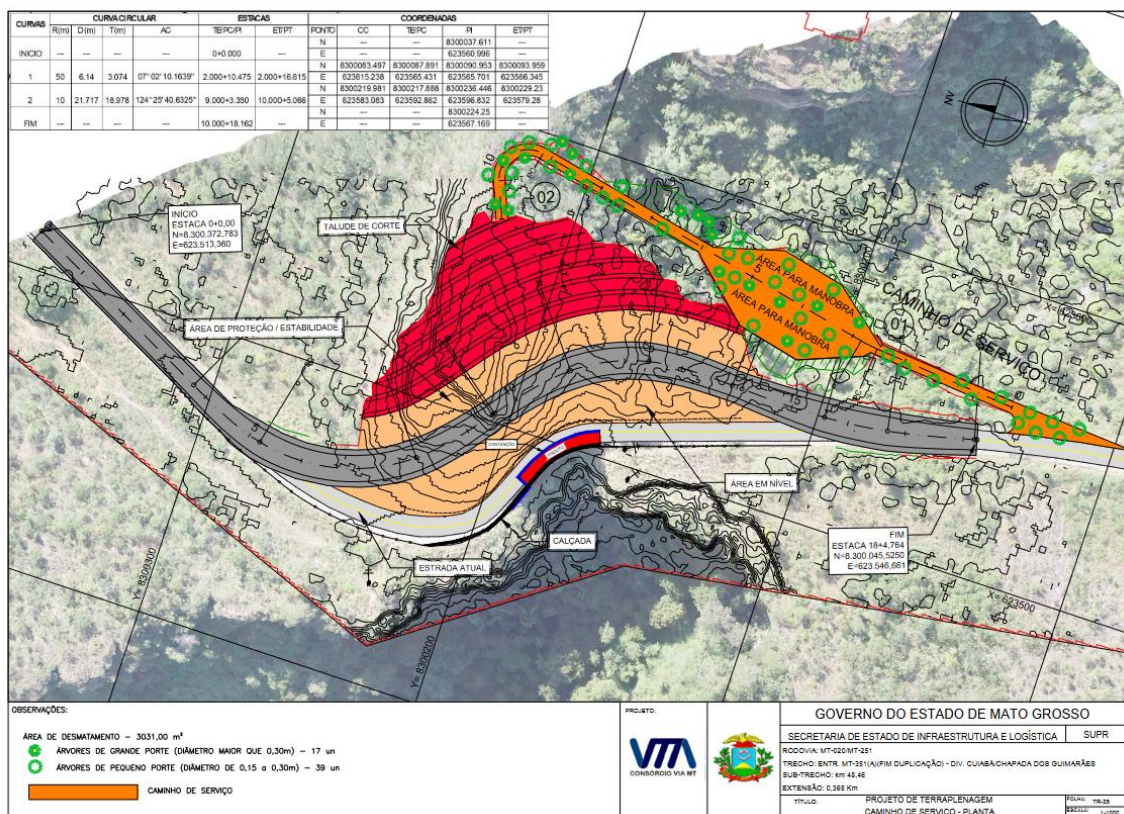
Figura 48: Projeto de terraplanagem apresentado pela Secretaria de Infraestrutura de Mato Grosso

Dentre as alternativas, a SINFRA (2024), depois de vários estudos de Engenharia e Análise de Valor, optou-se pela Solução 01 (Figura 48), tendo em vista que:

Estudos da SINFRÁ indicaram que o volume escavado seria de 81.953,00 m³ de em material de 1ª categoria e 81.953,00 m³ em material de 3ª categoria, as análises contudo foram realizadas com base nas sondagens realizadas nas rochas da Formação Furnas, e somente com um furo horizontal na base da Formação Botucatu. Observa-se que os volumes estimados no orçamento não guardam relação com a realidade, pois o material a ser escavado é composto de

- i. Propicia aos usuários obras definitivas, visando a trafegabilidade segura neste trecho rodoviário;
- ii. Apresenta curto prazo para execução das obras;
- iii. Solução técnica e economicamente mais viável;
- iv. Os serviços a serem executados não são dependentes de tecnologia sofisticada e de domínio restrito;
- v. Os serviços a serem executados apresentam média complexidade técnica;
- vi. Os métodos construtivos, equipamentos, materiais e mão de obra, utilizados para sua execução são frequentemente empregados;
- vii. Existem diversas empresas aptas a se habilitarem no certame licitatório;
- viii. No local do atual viaduto será instalado um belvedere, para contemplação de cenários.
